Lackaufbereitung Cirrus

Speyer, 23.08.2020 bis 24.08.2020

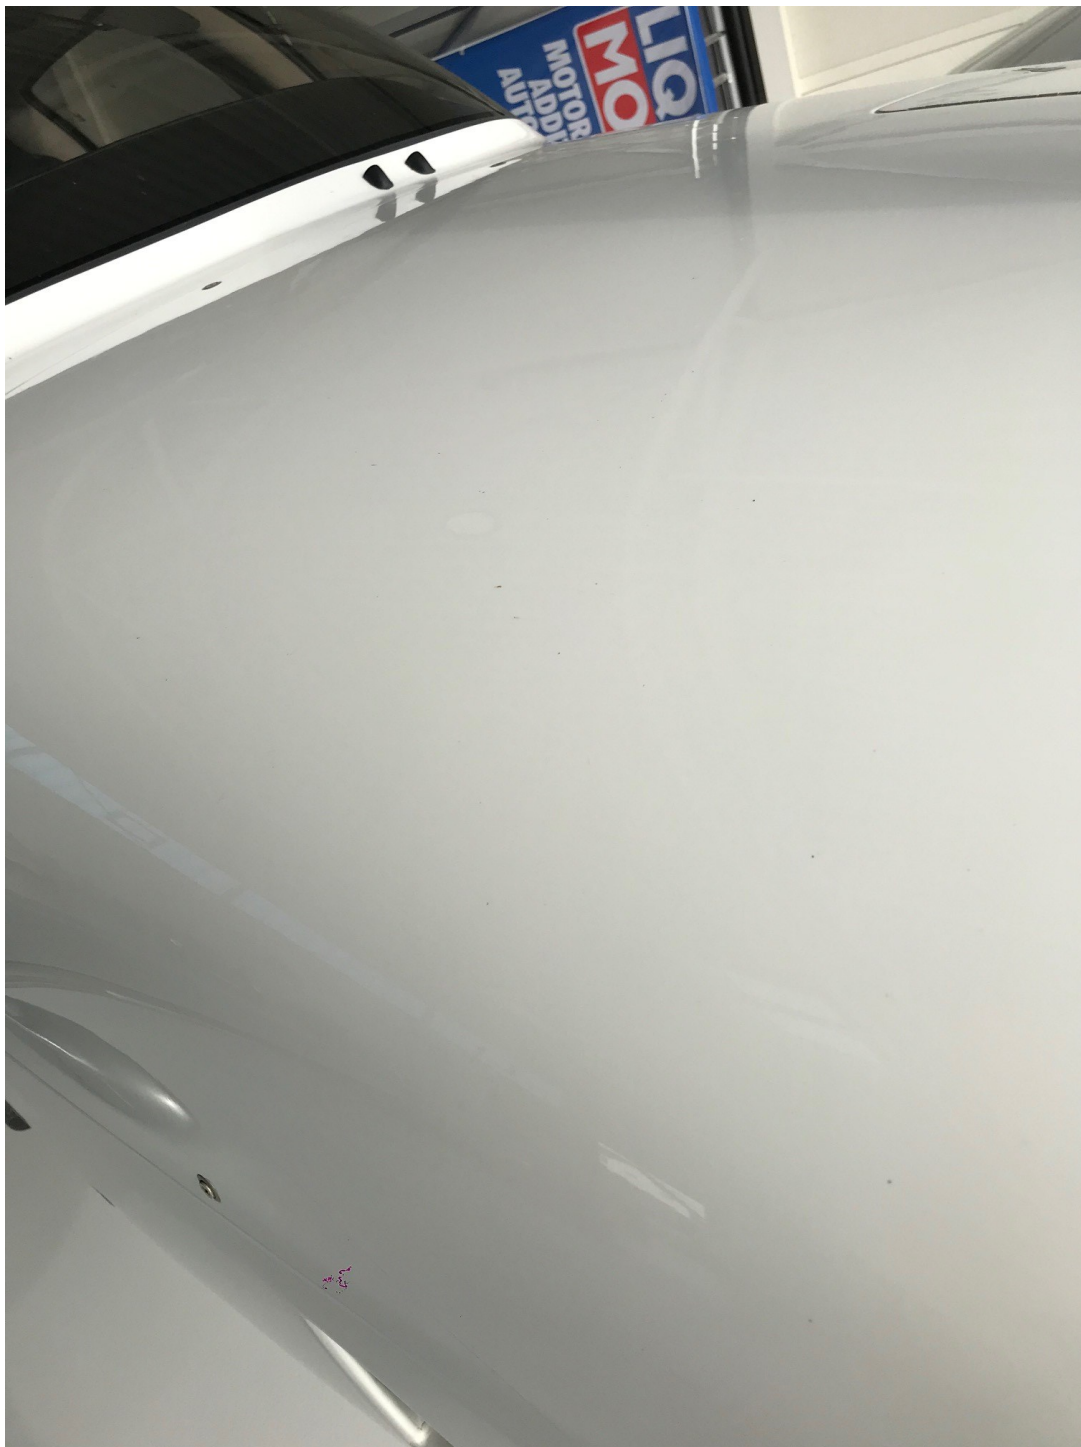
Eingangslack Cowling

Die Cowling weist eine leichte Sonnenbleiche auf. Am Rumpf ist ein leichter Gelb-Schleier, in Folge der AVGAS Verbrennungsrückstände.

2 Polierdurchgänge mit feiner werdenden Politur

Polierte Flächen mit HighGloss versiegelt,

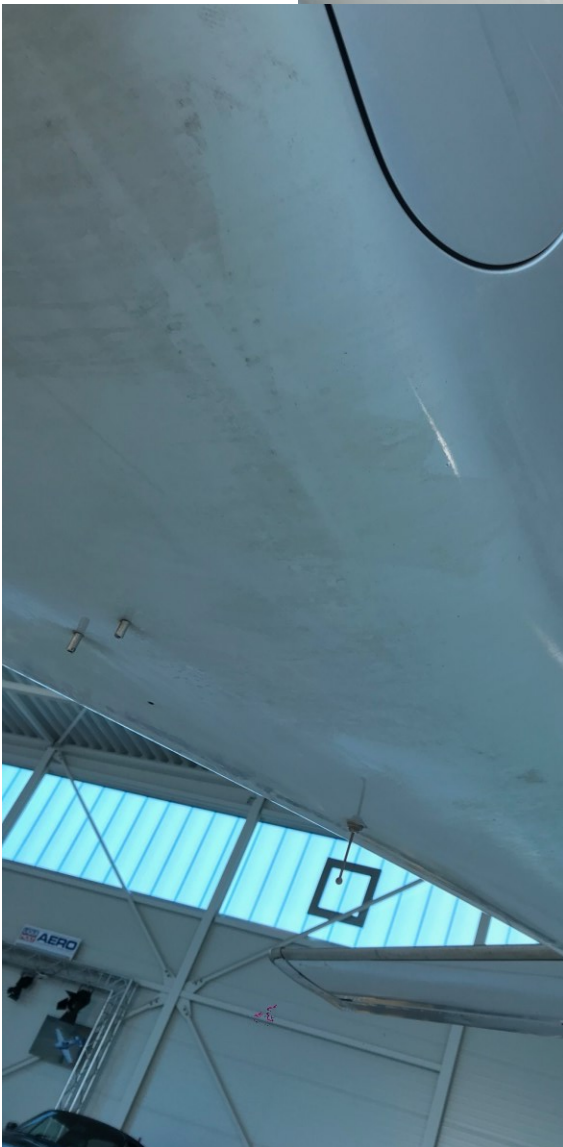
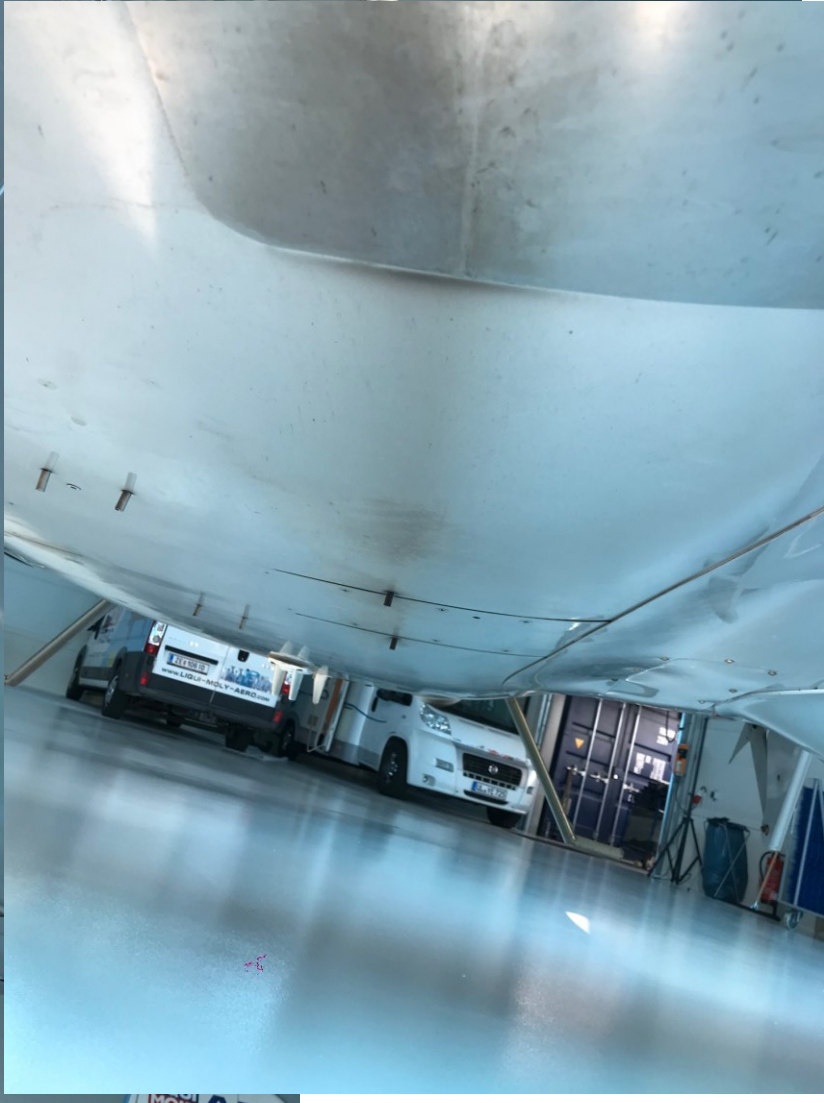
AVGAS Eintragungen im Lack

Der Unterboden ist stark verschmutzt und mit eingebrannten AVGAS-Rückständen fast flächig bedeckt. Die Radschuhe weisen Verschmutzungen, als auch kleinere Steinschläge auf.

Unterboden gereinigt

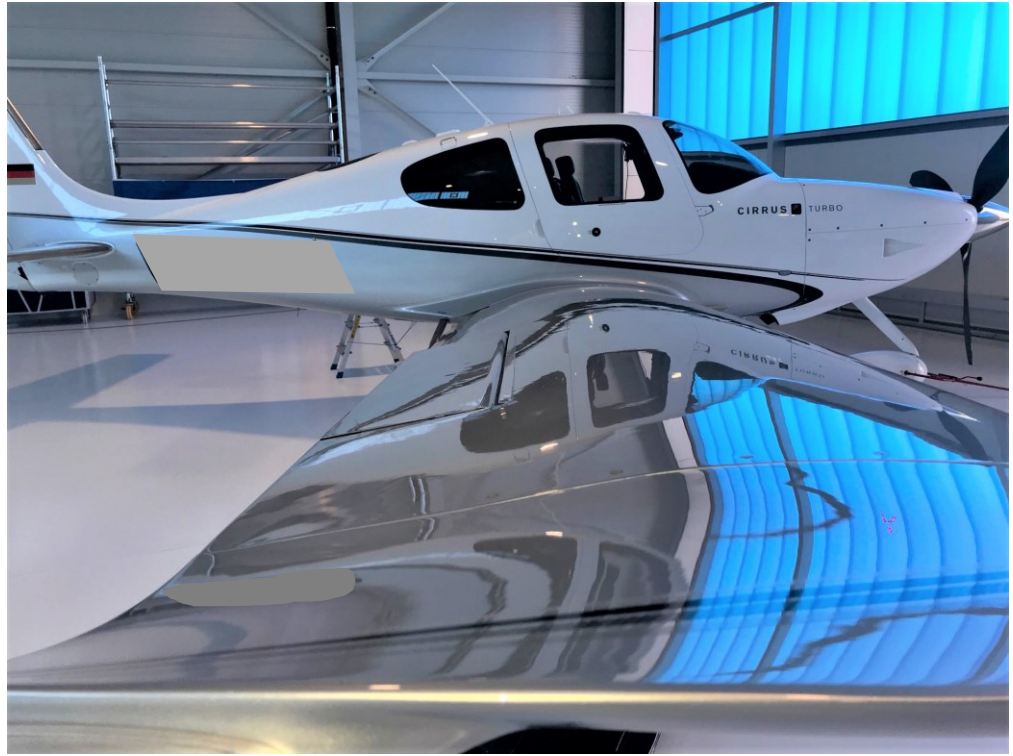
Nach einem Tag:

Flächen grundgereinigt

erhöhter UV-Schutz

Alle Scheiben gereinigt und versiegelt

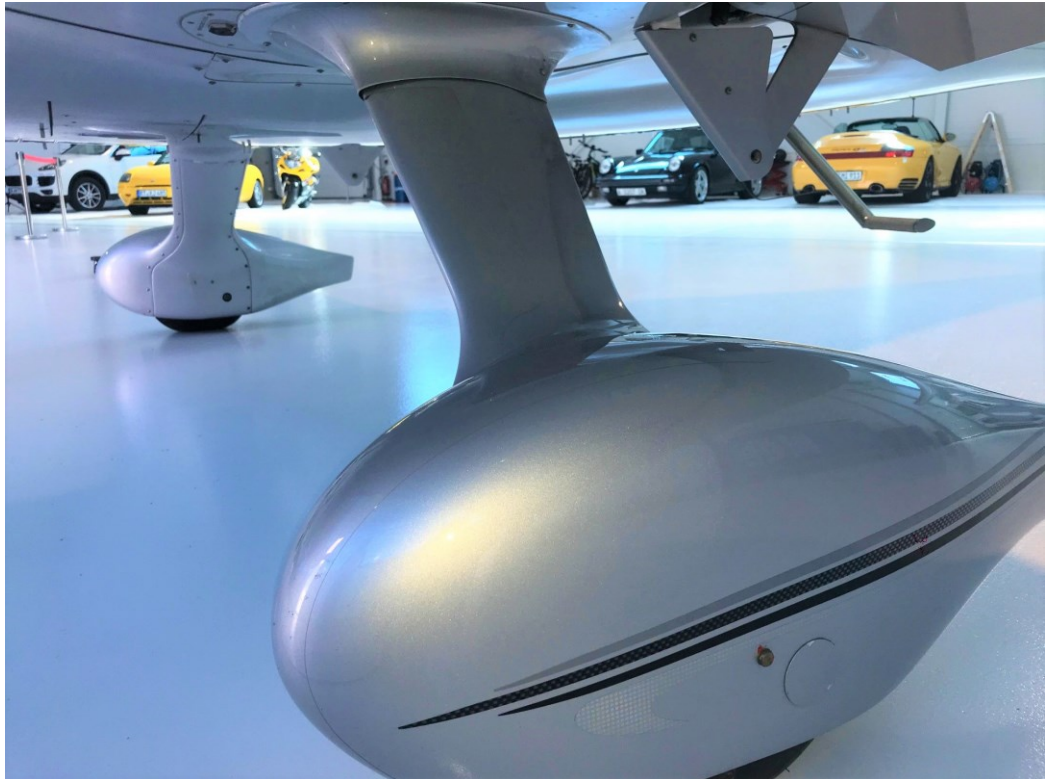
Nach 3 Politurdurchgängen und Aufbringung von HighGloss
Versiegelung UV Schutz Extra
