Aufbereitung Meridian

Speyer, 25.08.2020 bis 28.08.2020

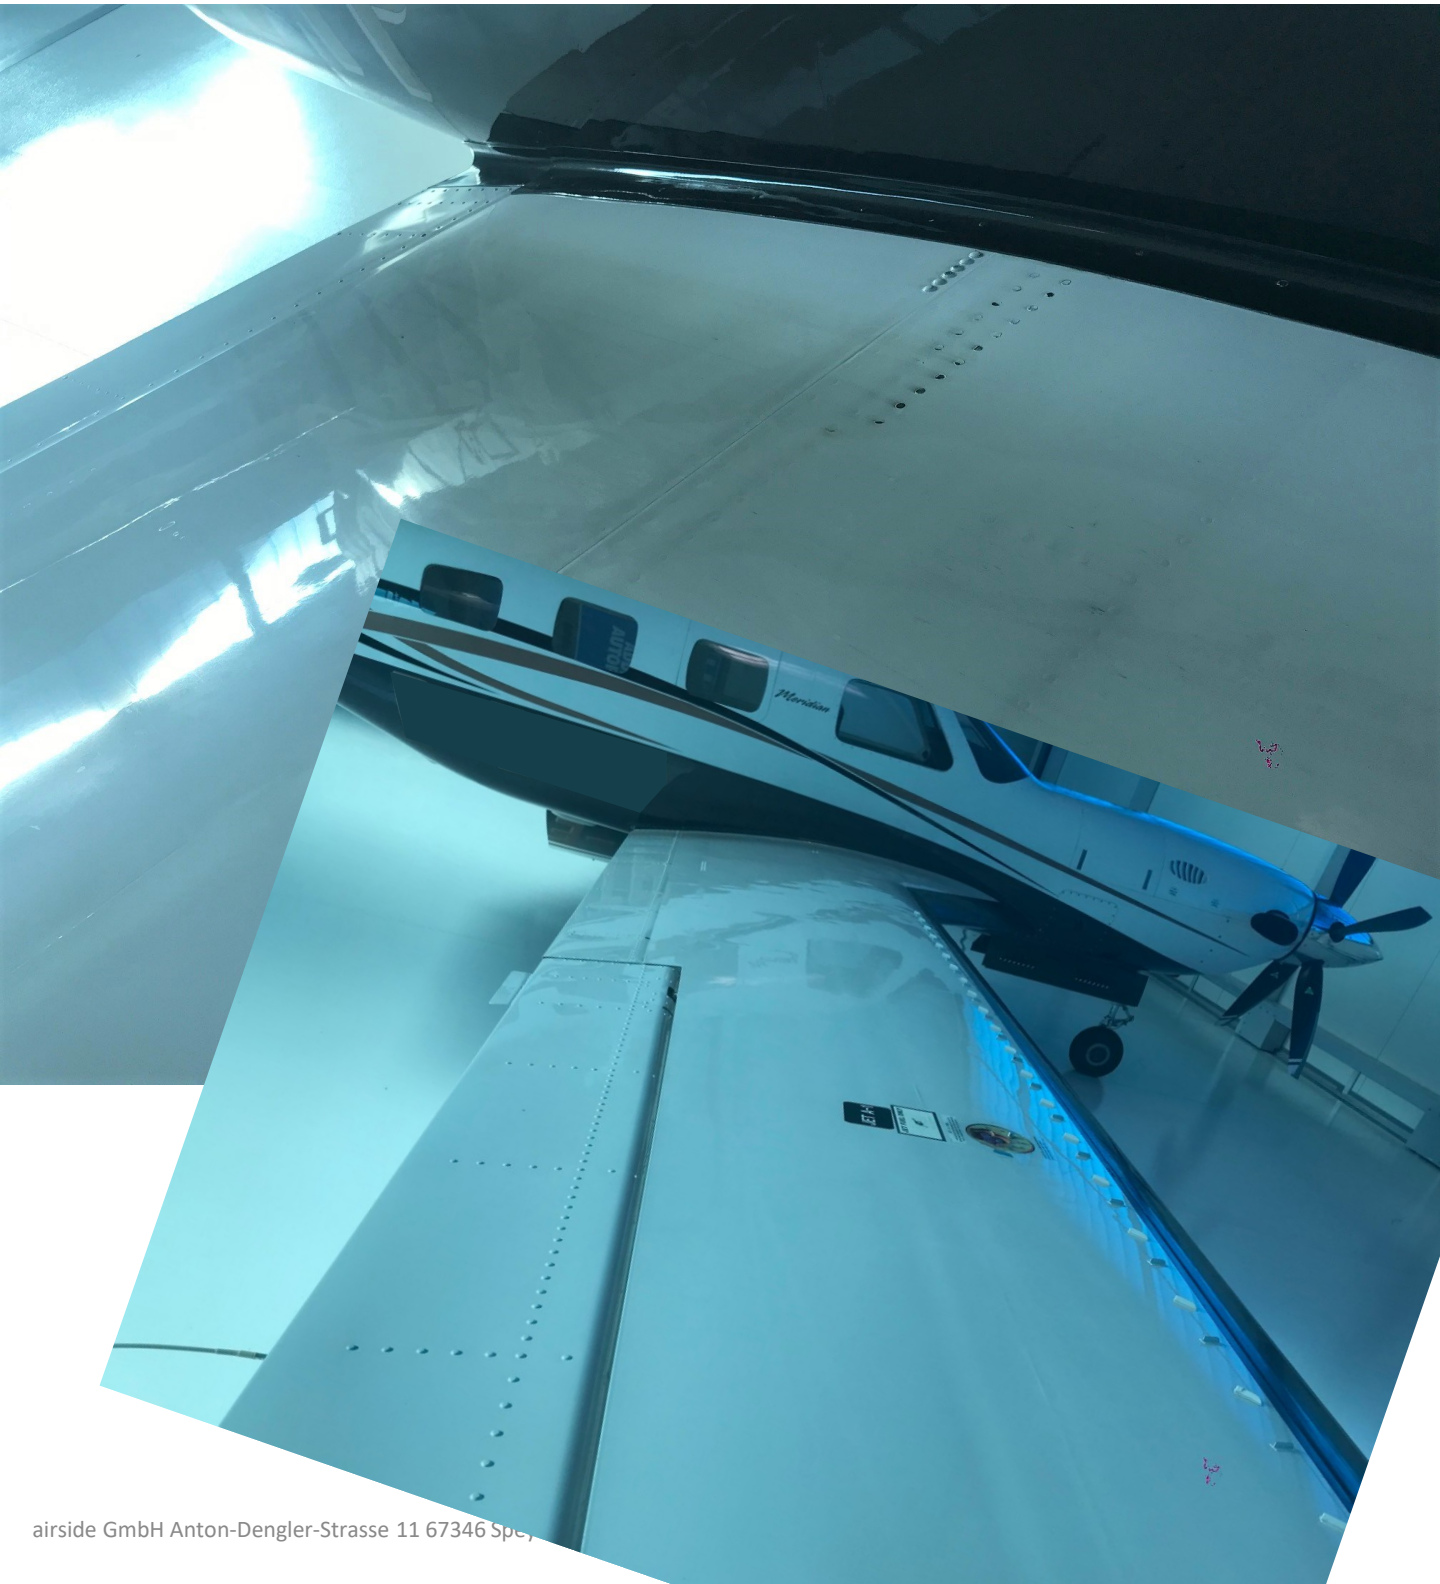
Der „Bauch“ ist relativ stark verschmutzt mit Rußeintragungen und Verbrennungsrückständen.

Verbrennungsrückstände im Lack

Die Unterseite des Flugzeugs soll grob gereinigt und gewachst werden. Ein Hochglanz ist hier nicht gewünscht.

Flugzeugunterseite gereinigt, poliert und versiegelt

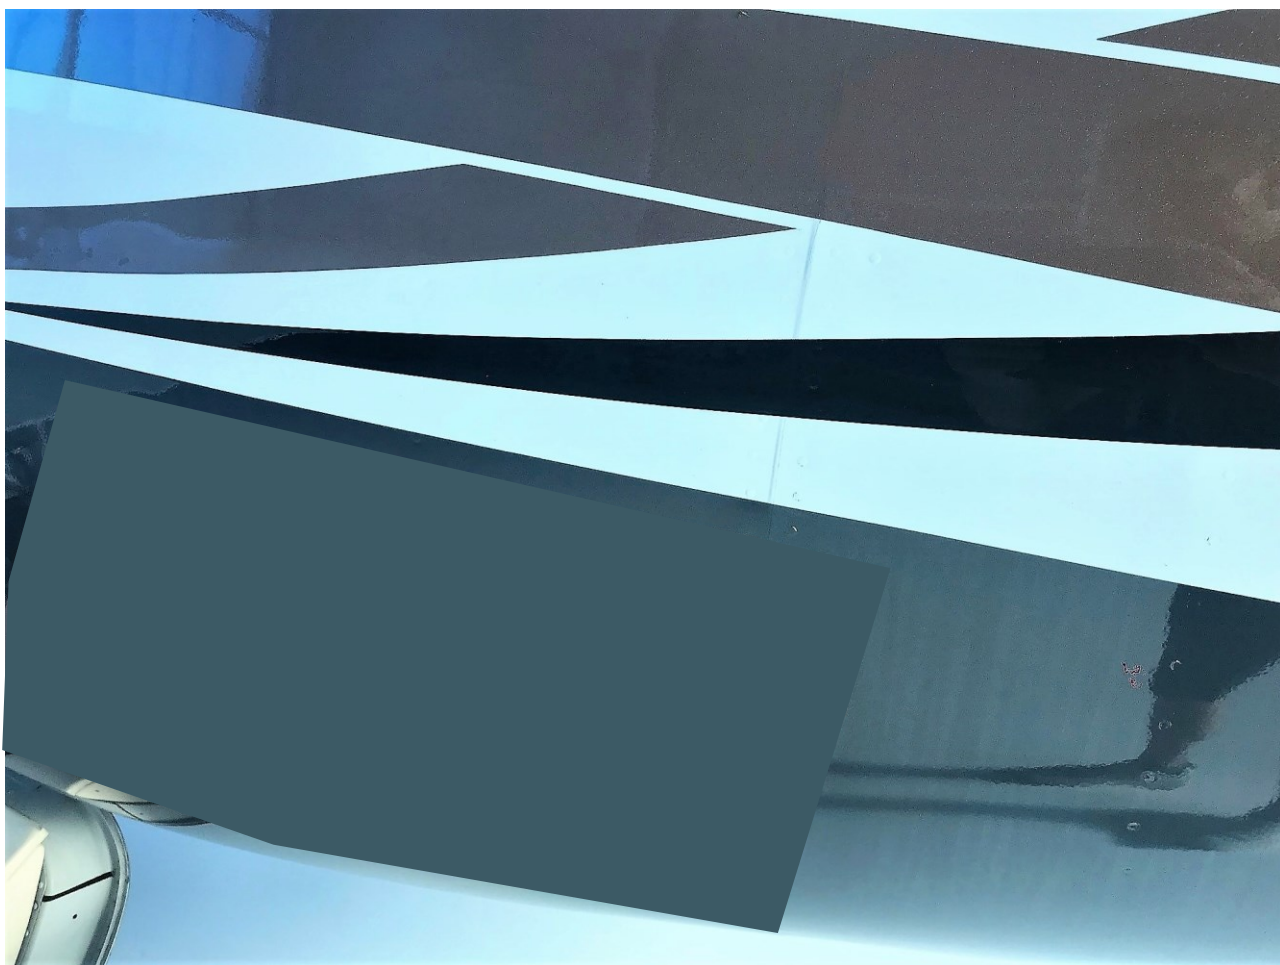
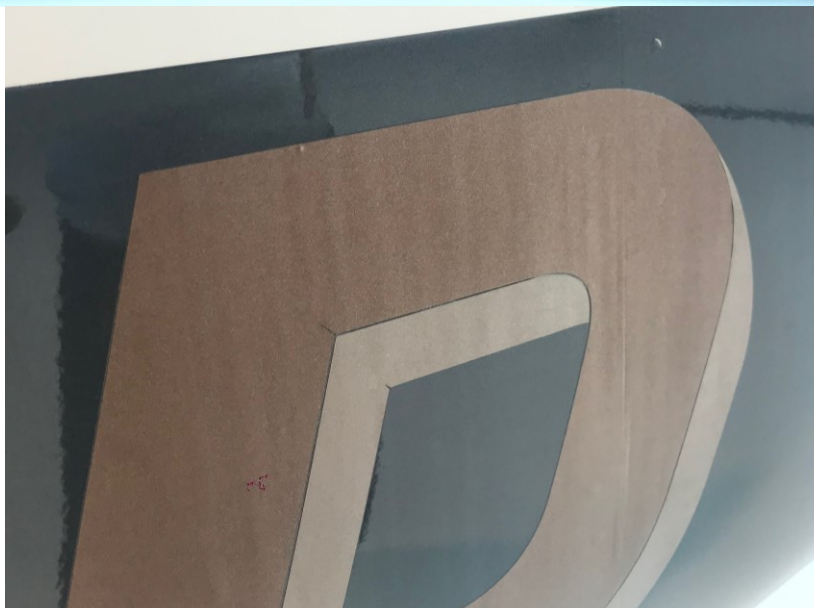
Der Lack der Meridian ist teilweise stumpf (Tragflächen) und teilweise offenporig und rau. Das Weiß am Rumpf macht im Bereich der Abgasströmung eine starke Einbringung von Ruß sichtbar.

Rußeintragungen Seitenwand

Der Lack der Meridian soll gereinigt und aufpoliert werden, danach mit speziellem UV-Schutz eingelassen und versiegelt werden.

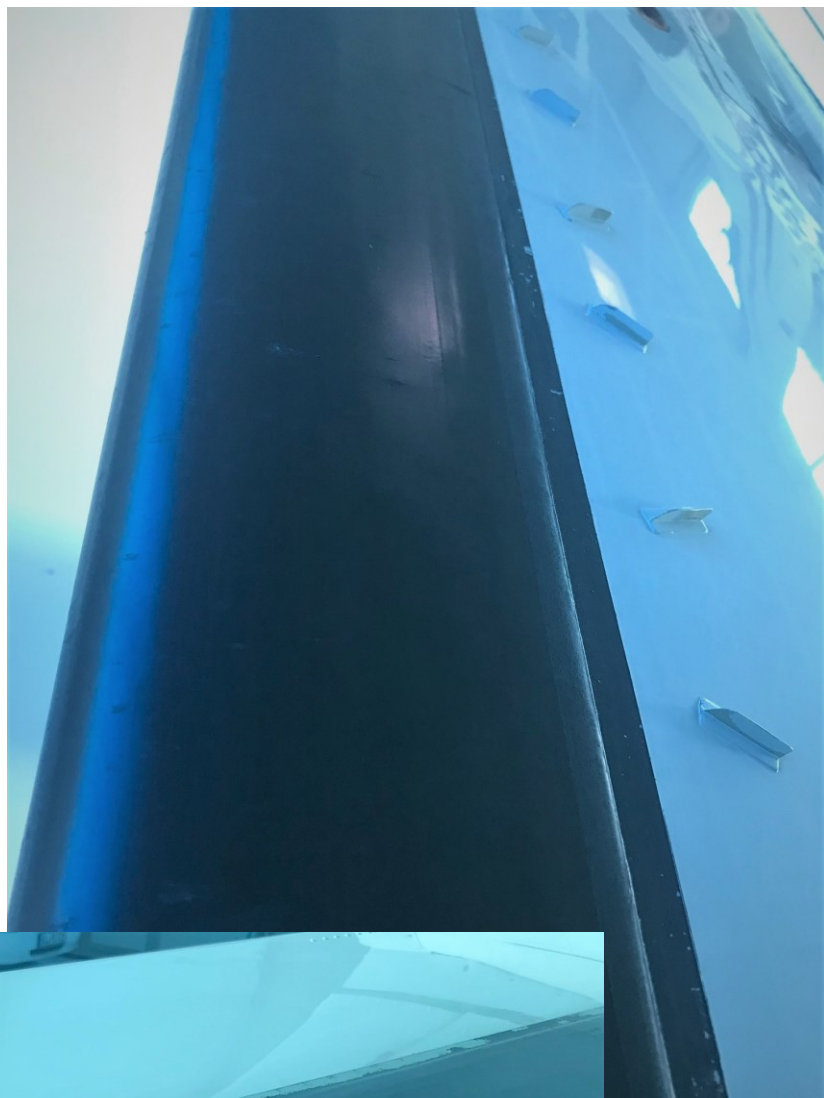
Die De-Ice-Boots sind sehr trocken, aber nicht rissig und weisen keine Patches auf.

Trockene, stumpfe
De-Ice-Bootsk

Die De-Ice-Boots sollen gereinigt und aufgefrischt werden.

Boots grundgereinigt und behandelt

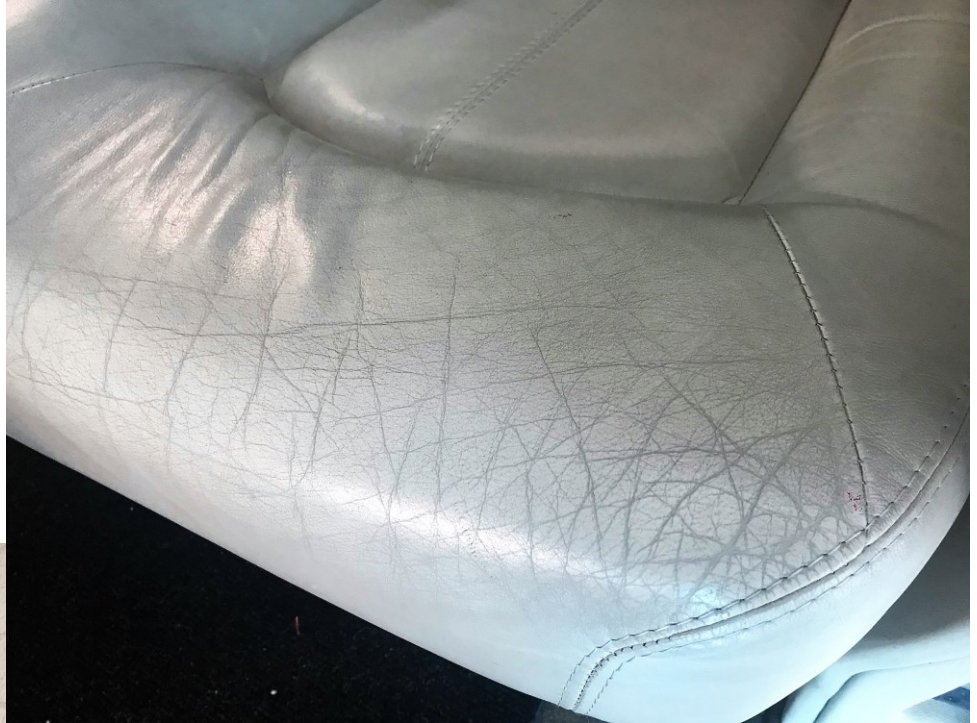
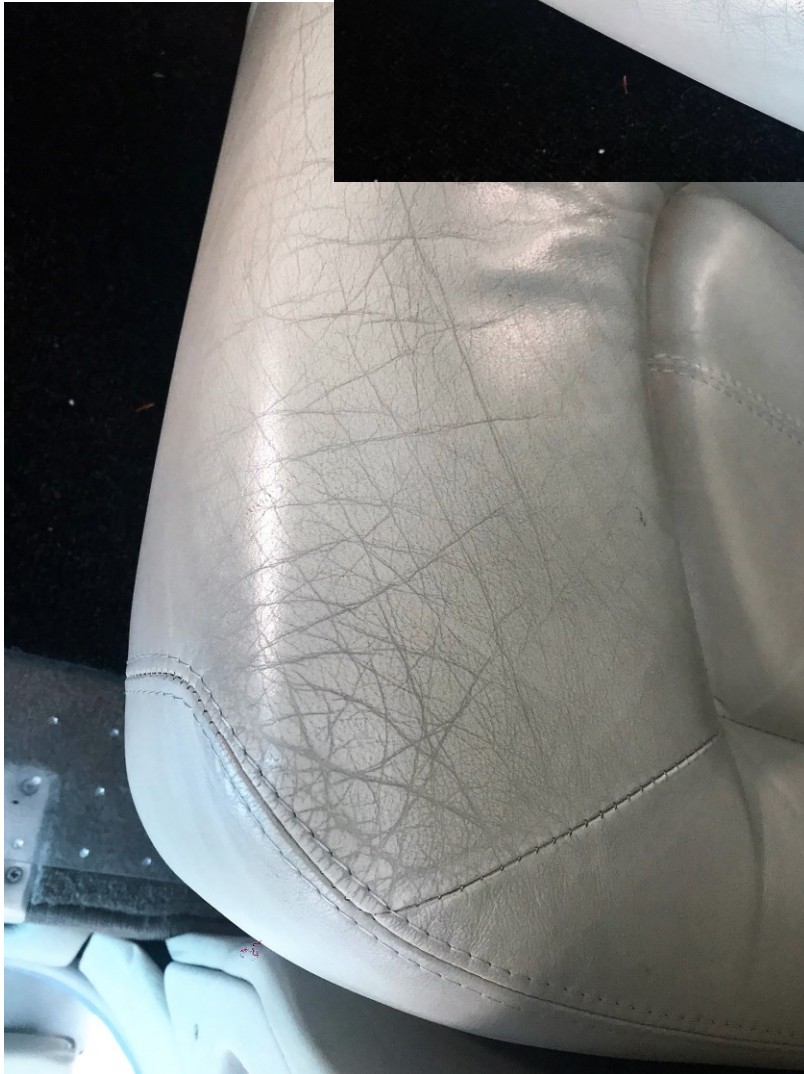
Die beigen Ledersitze sind nicht brüchig, jedoch im Leder verschmutzt und offenporig.

Trockenes, schmutzbehaftetes Leder

Die Ledersitze, als auch die Innenverkleidungen sollen aufgefrischt werden.

Ledersitze gereinigt und gepflegt

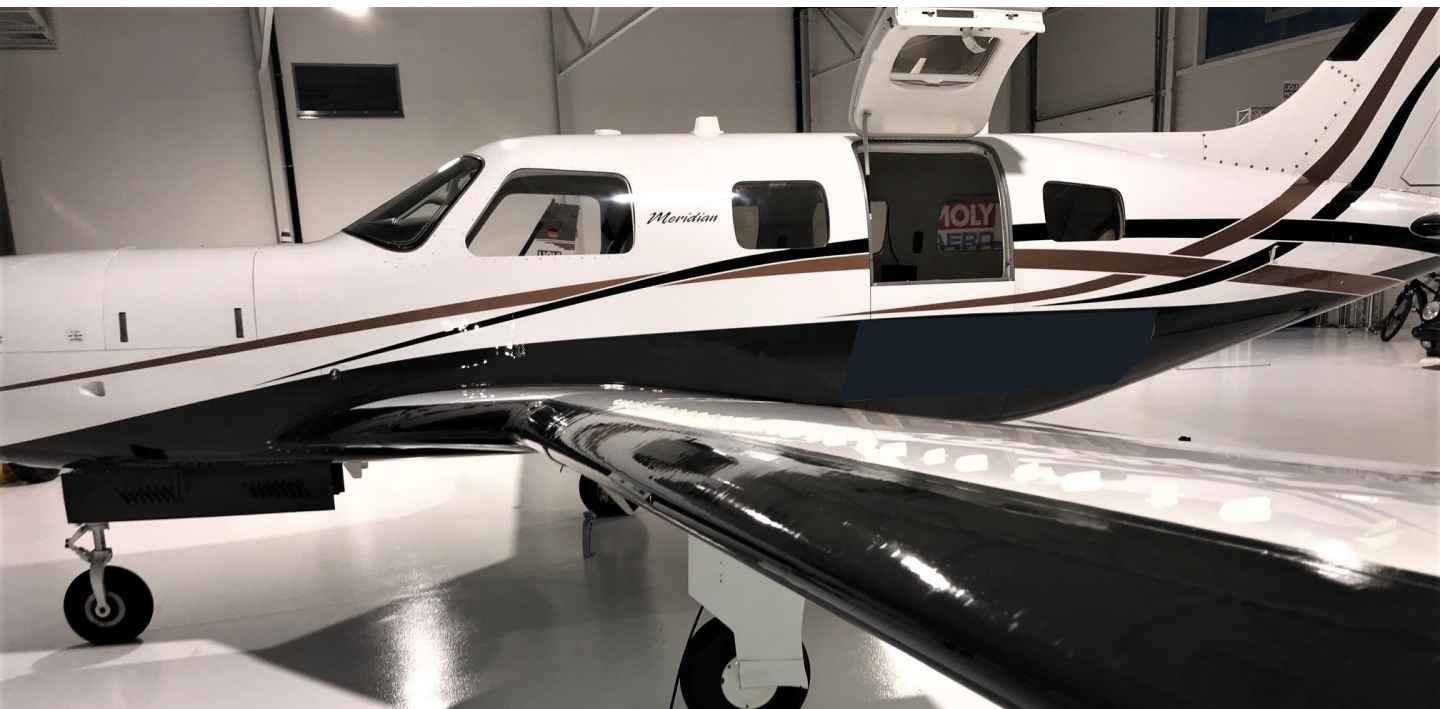
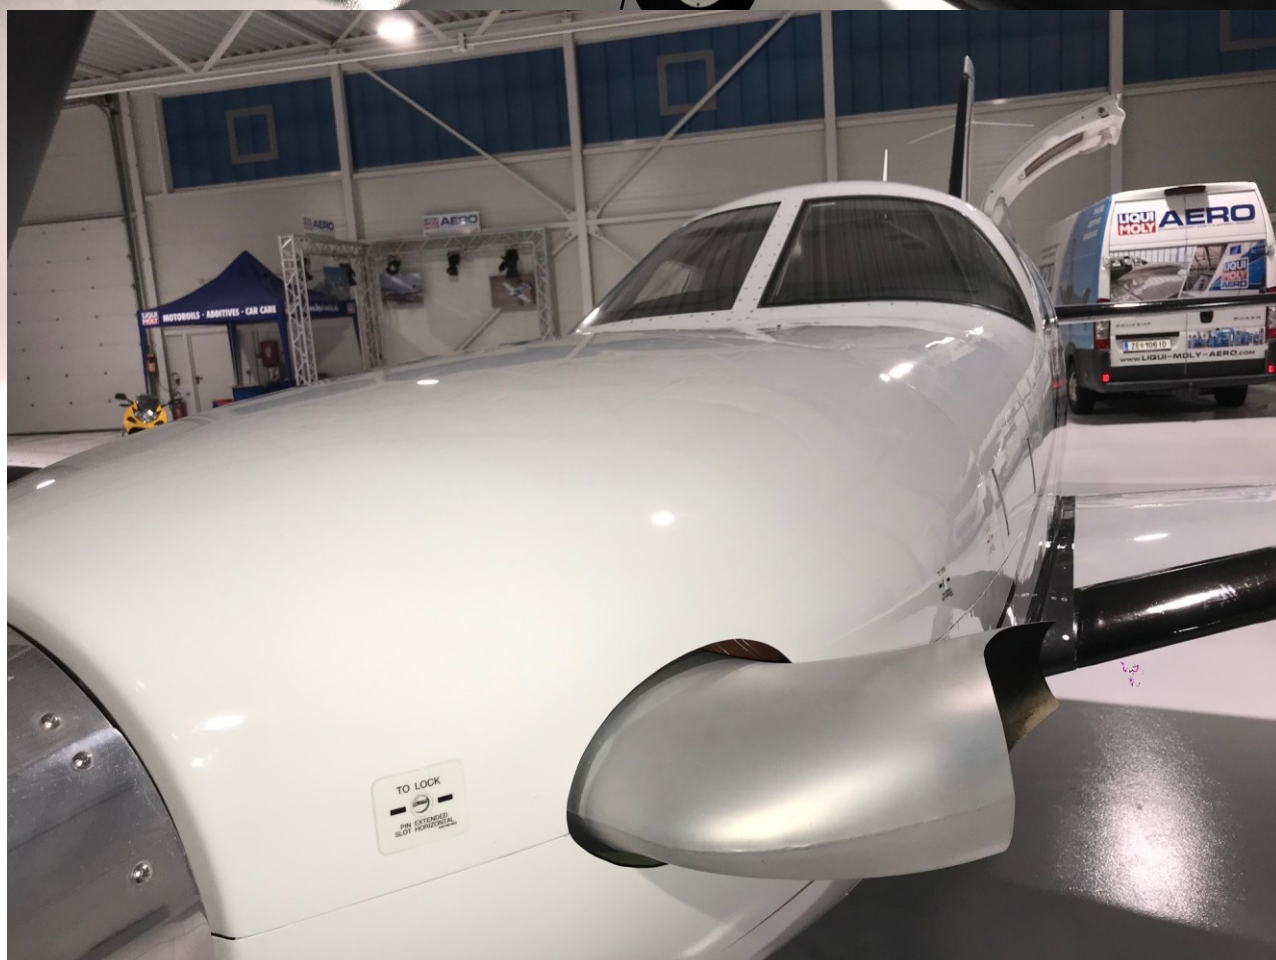
Nach 2 Politurdurchgängen und Aufbringung von HighGloss
Versiegelung UV Schutz Extra

- Der Lack konnte seinem Alter entsprechend gut aufbereitet werden. Nach 2 Polierdurchgängen mit feiner werdenden Polituren wurde ein Oberflächenglanz hergestellt. Die High-Gloss-Versiegelung mit stark erhöhtem UV-Schutz zum Schluss sorgt für lang anhaltenden Glanz. Lackabplatzungen oder Lackrisse konnten wir kleinere feststellen. Wir konnten keinerlei Korrosion feststellen. Die Seitenscheiben liessen sich fein auspolieren, die Kratzer sind nicht mehr sichtbar. Die Ledersitze liessen sich sehr gut reinigen und imprägnieren. Das Leder ist wieder geschmeidig. Die Ursprungsfarbe beige konnte sehr gut hervorgehoben werden. Der Kabinenhimmel und die Seitenverkleidungen liessen sich reinigen. Die De-Ice Boots sind wieder geschmeidig und somit Wasser- und eisabweisender. Dem Chromspinner konnte Hochglanz zurückgegeben werden.
