Lackaufbereitung Meridian

Speyer, 27.07.2020 bis 29.07.2020

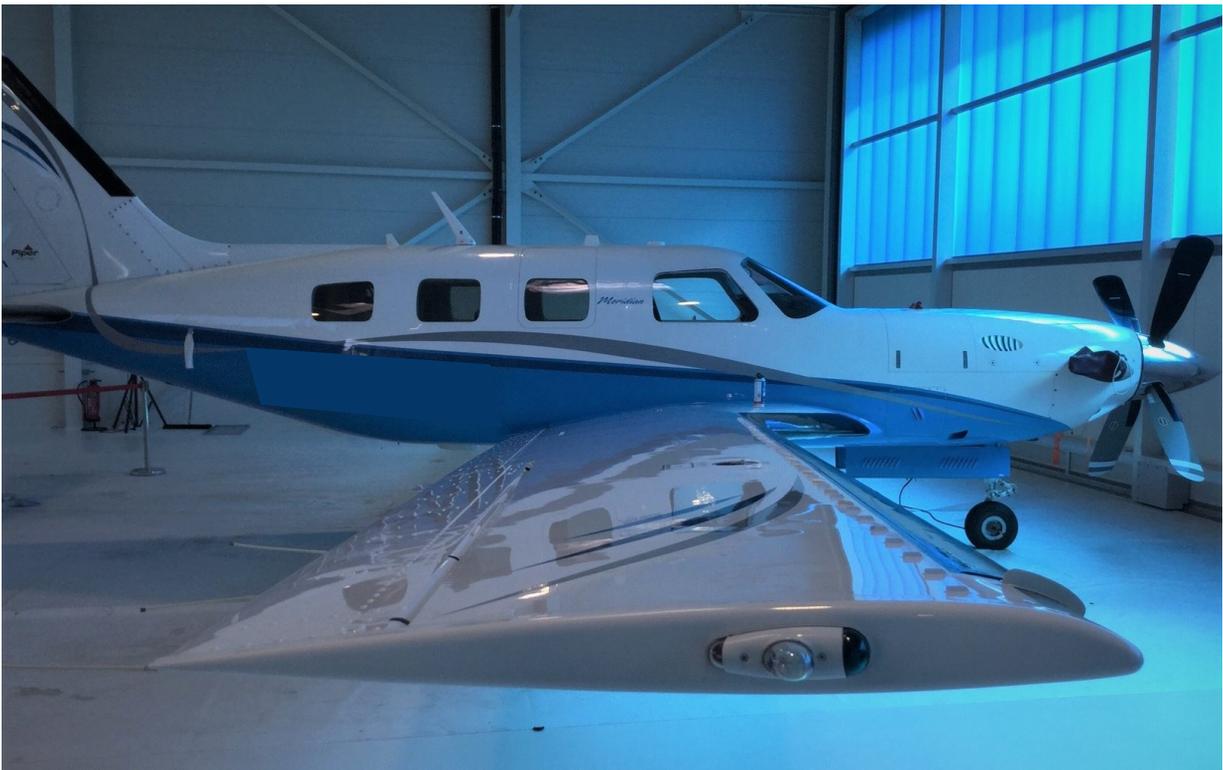
...nur 2 Tage liegen dazwischen...

- Der Lack konnte seinem Alter entsprechend gut aufbereitet werden. Nach 2 Polierdurchgängen mit feiner werdenden Polituren wurde ein Oberflächenglanz hergestellt. Die High-Gloss-Versiegelung mit stark erhöhtem UV-Schutz zum Schluss sorgt für lang anhaltenden Glanz. Lackabplatzungen oder Lackrisse konnten wir kleinere feststellen. Wir konnten keinerlei Korrosion feststellen.

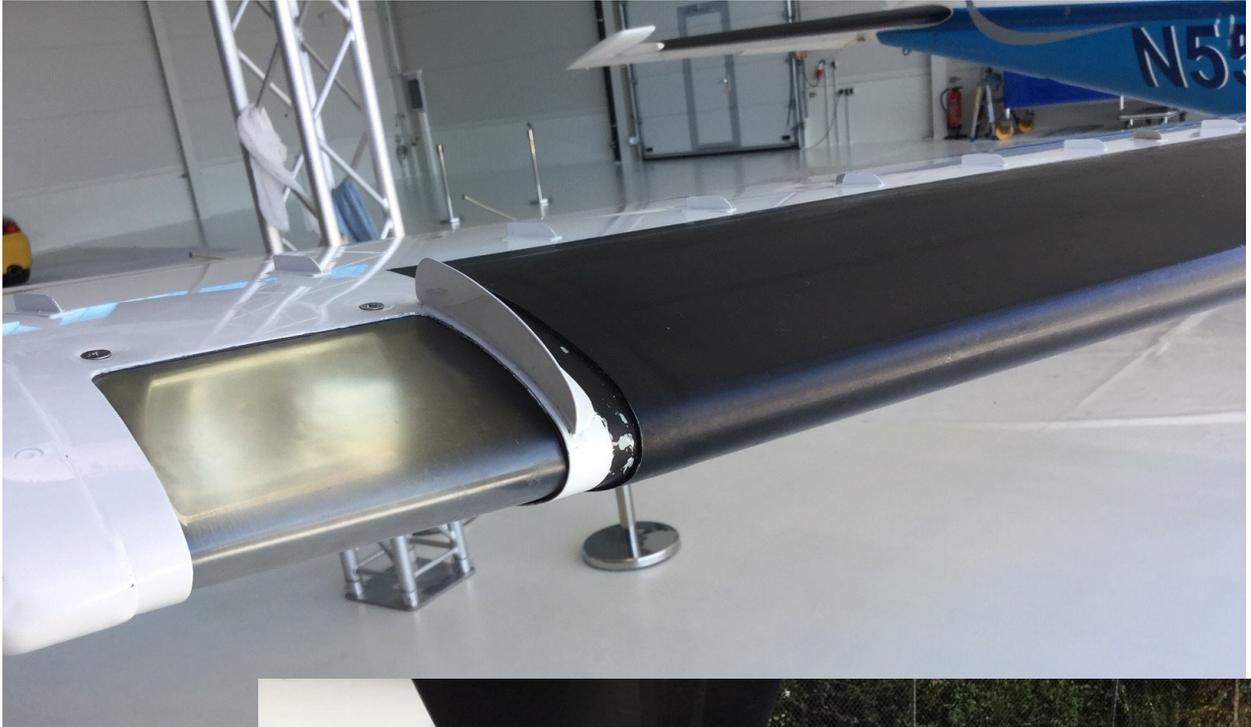
Die De-Ice-Boots sind sehr trocken, aber nicht rissig.

De-Ice-Boots

Die De-Ice-Boots sollen gereinigt und aufgefrischt werden.

Boots grundgereinigt und behandelt

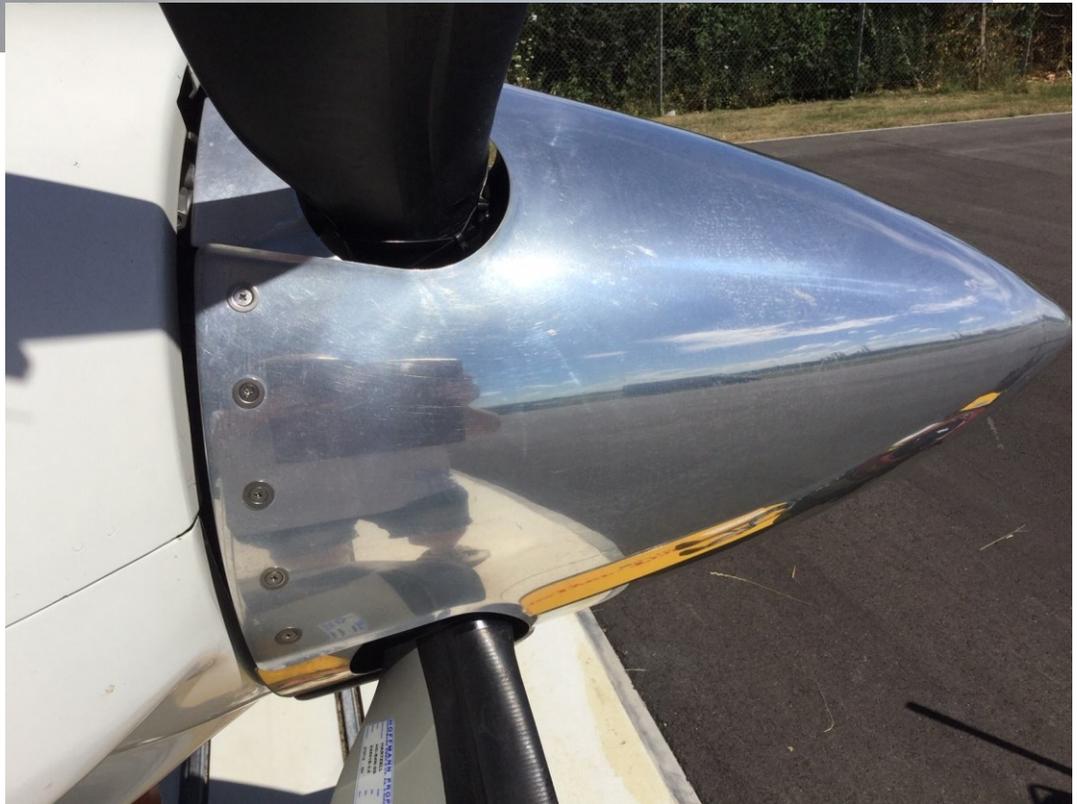
Chromspinner

Die Chromteile sollen aufbereitet und geschützt werden.

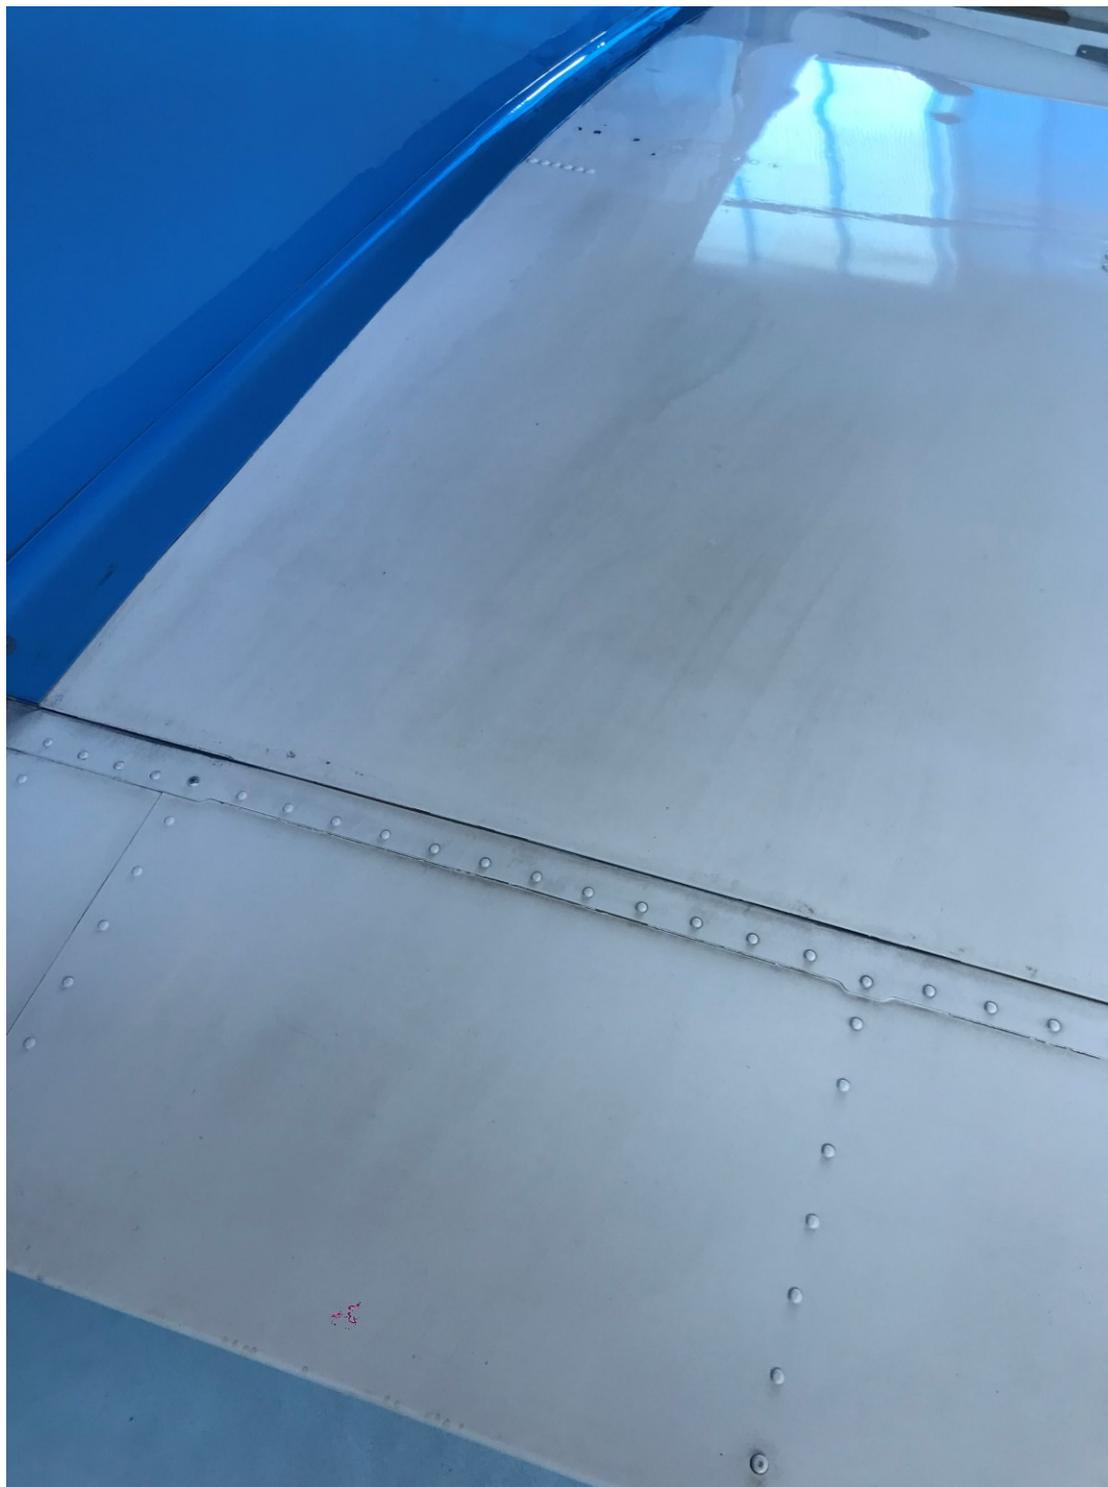
Der Lack der Meridian ist teilweise stumpf (Tragflächen) und teilweise offenporig und rau. Das Weiß am Rumpf trägt im Bereich der Abgasströmung einen leichten Gelb-Schleier.

Verbrennungsrückstände im Lack

Der Lack der Meridian soll gereinigt und aufpoliert werden, danach mit speziellem UV-Schutz eingelassen und versiegelt werden.

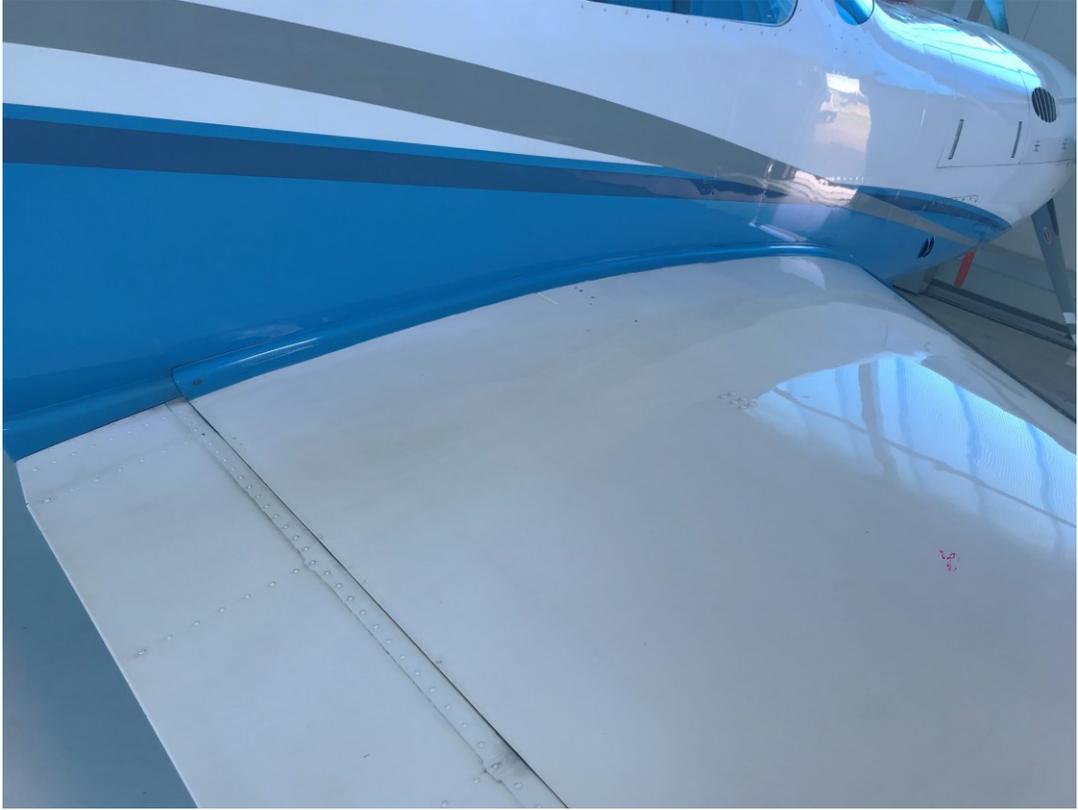
Stumpfer Lack

Flugzeugobeseite 2 Polierdurchgänge mit feiner werdenden Politur
Polierte Flächen mit HighGloss versiegelt, erhöhter UV-Schutz

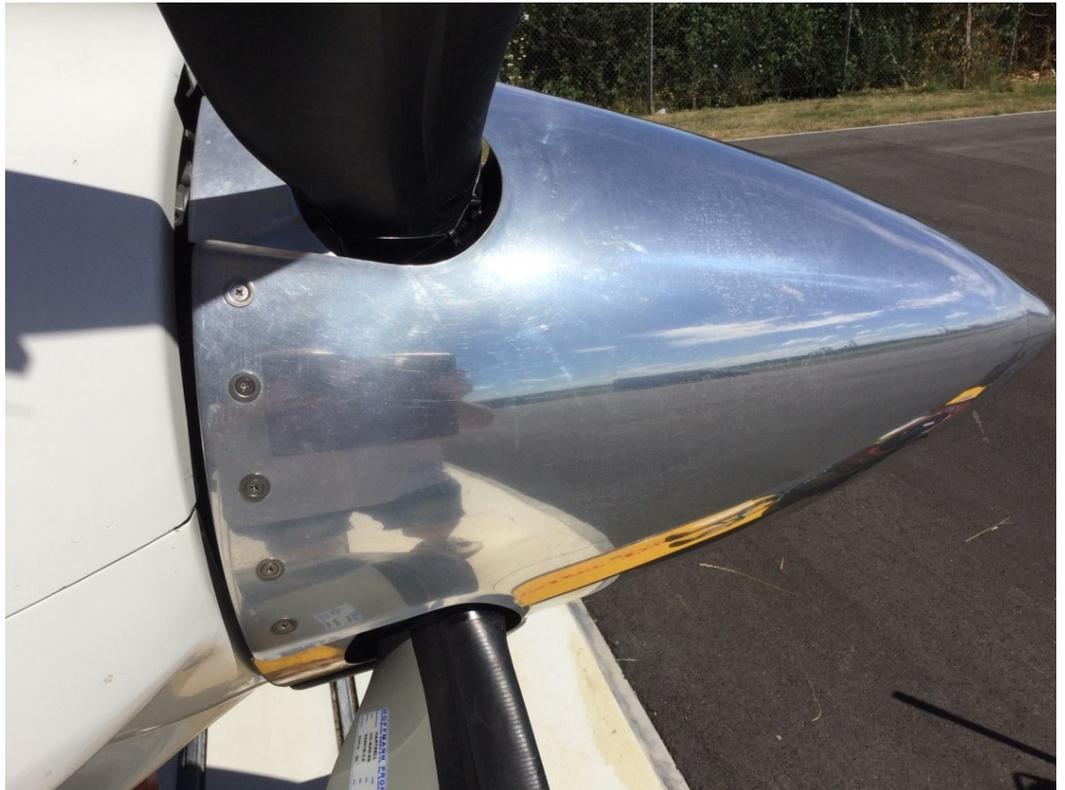
Stumpfer Chrom

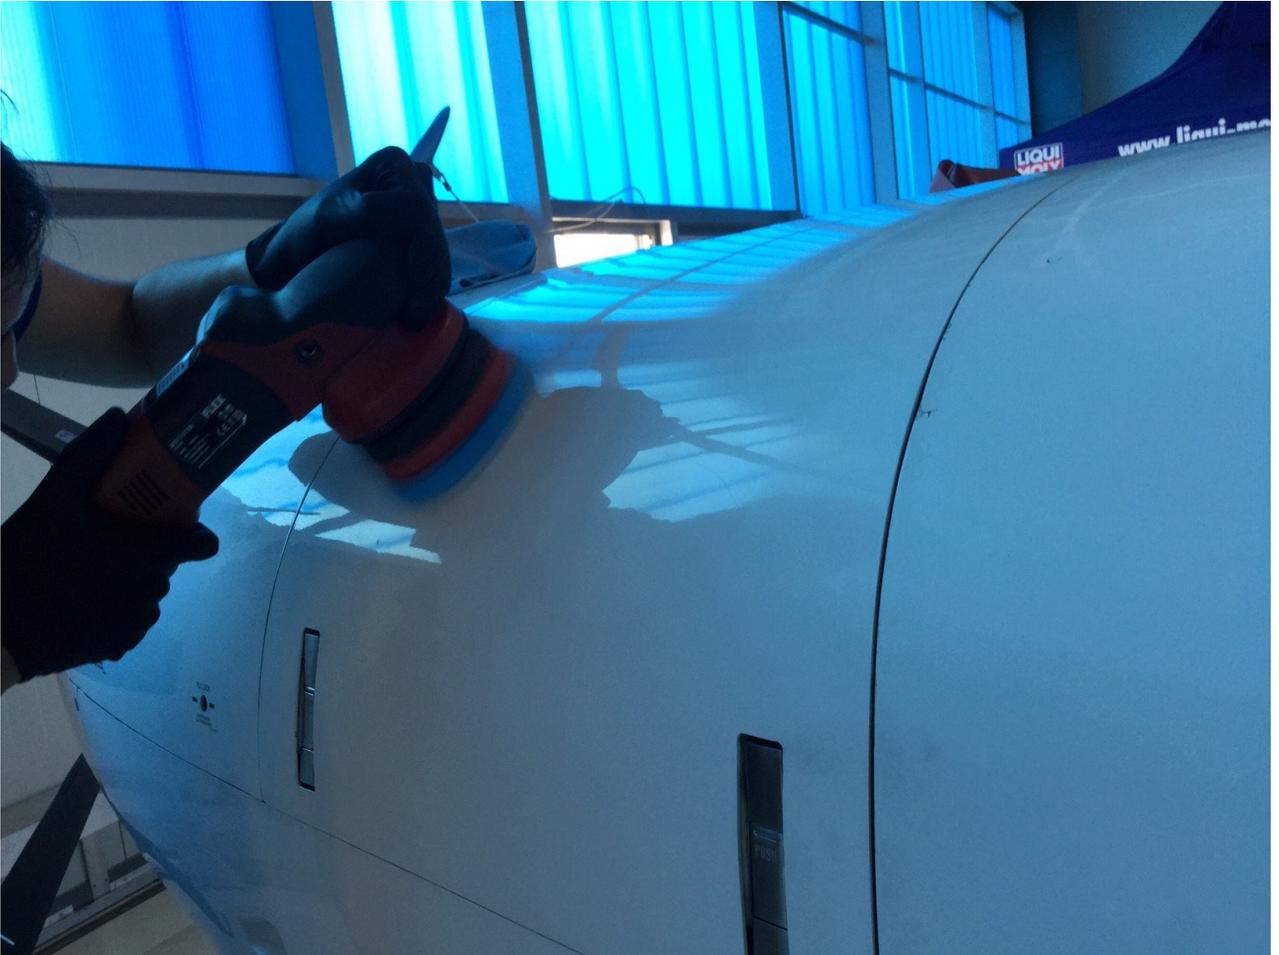
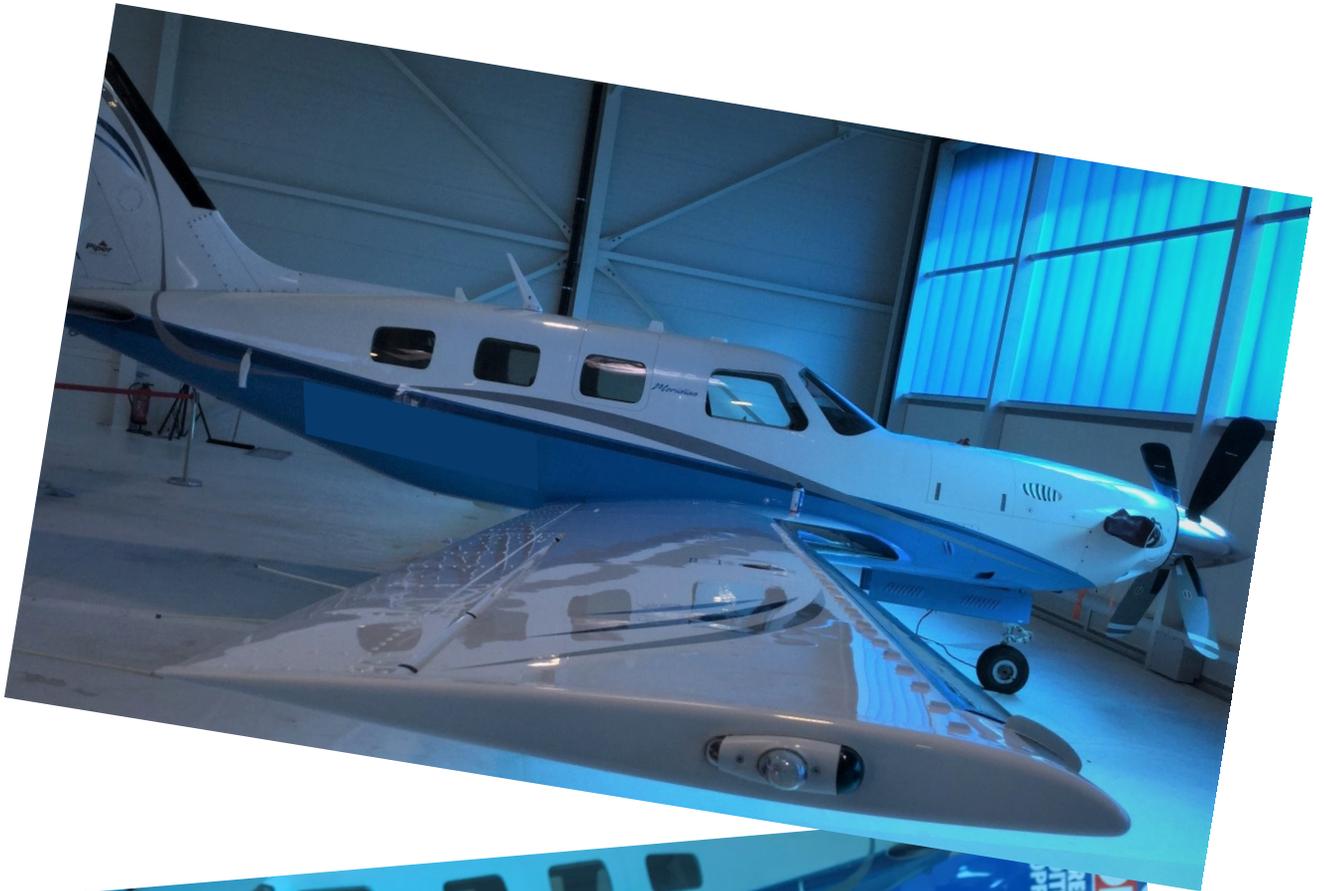
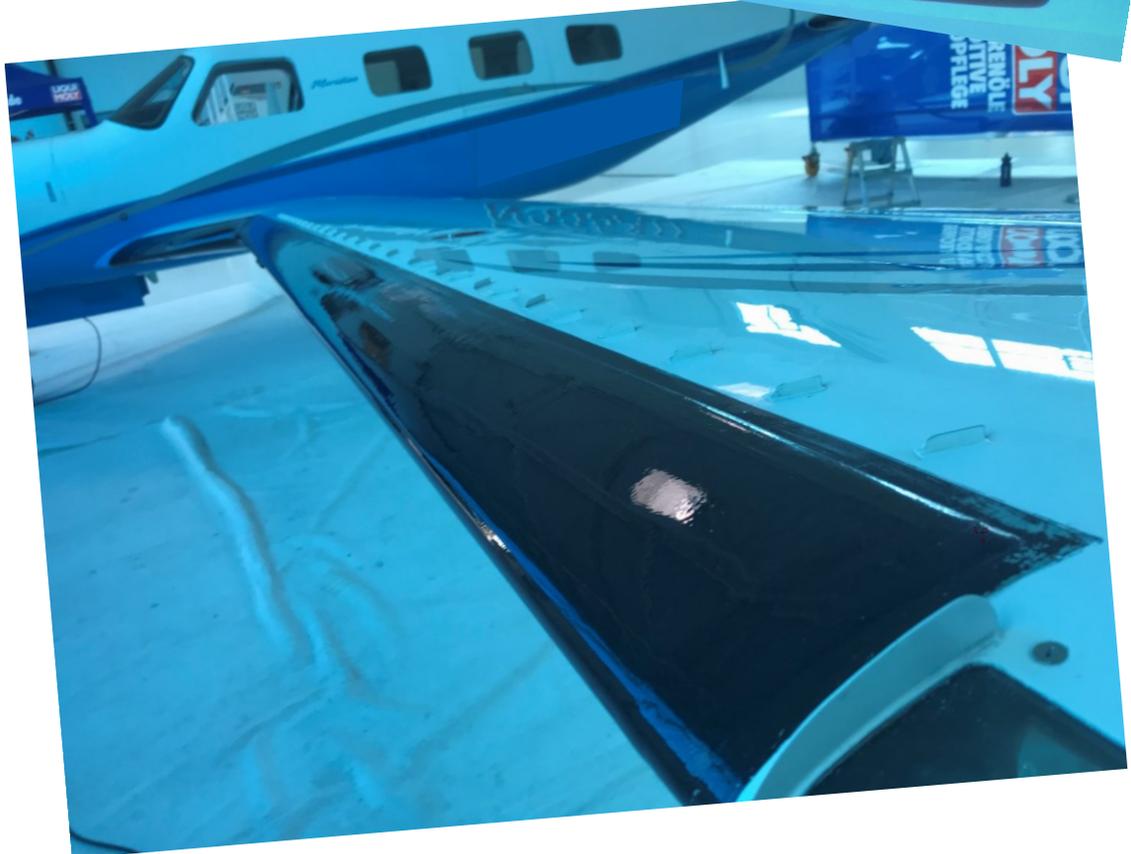
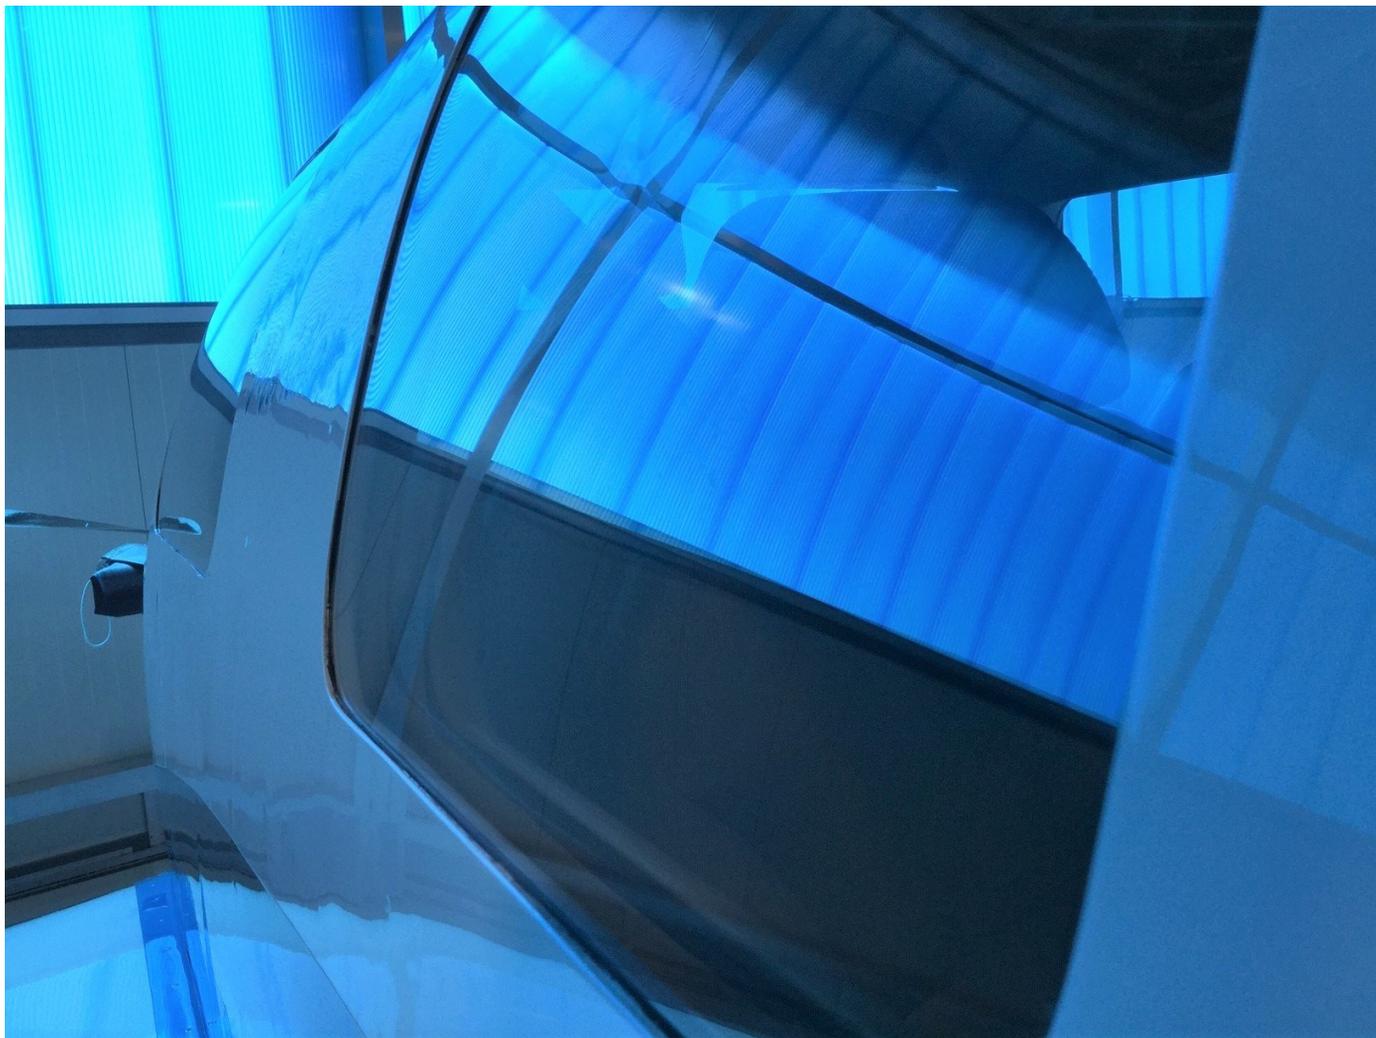
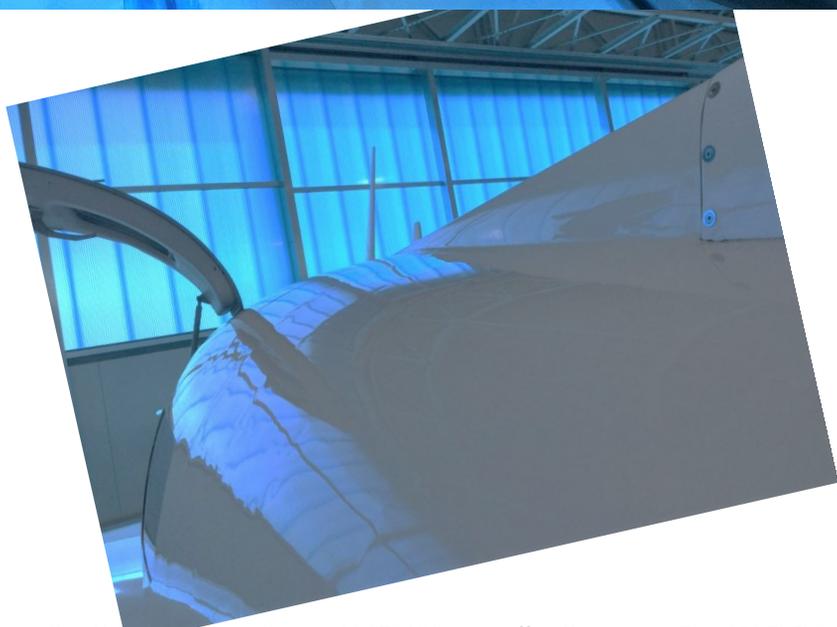
Nach 2 Politurdurchgängen und Aufbringung von HighGloss
Versiegelung UV Schutz Extra
