Lackaufbereitung Mooney

Speyer, 24. November bis bis 30. November 2019

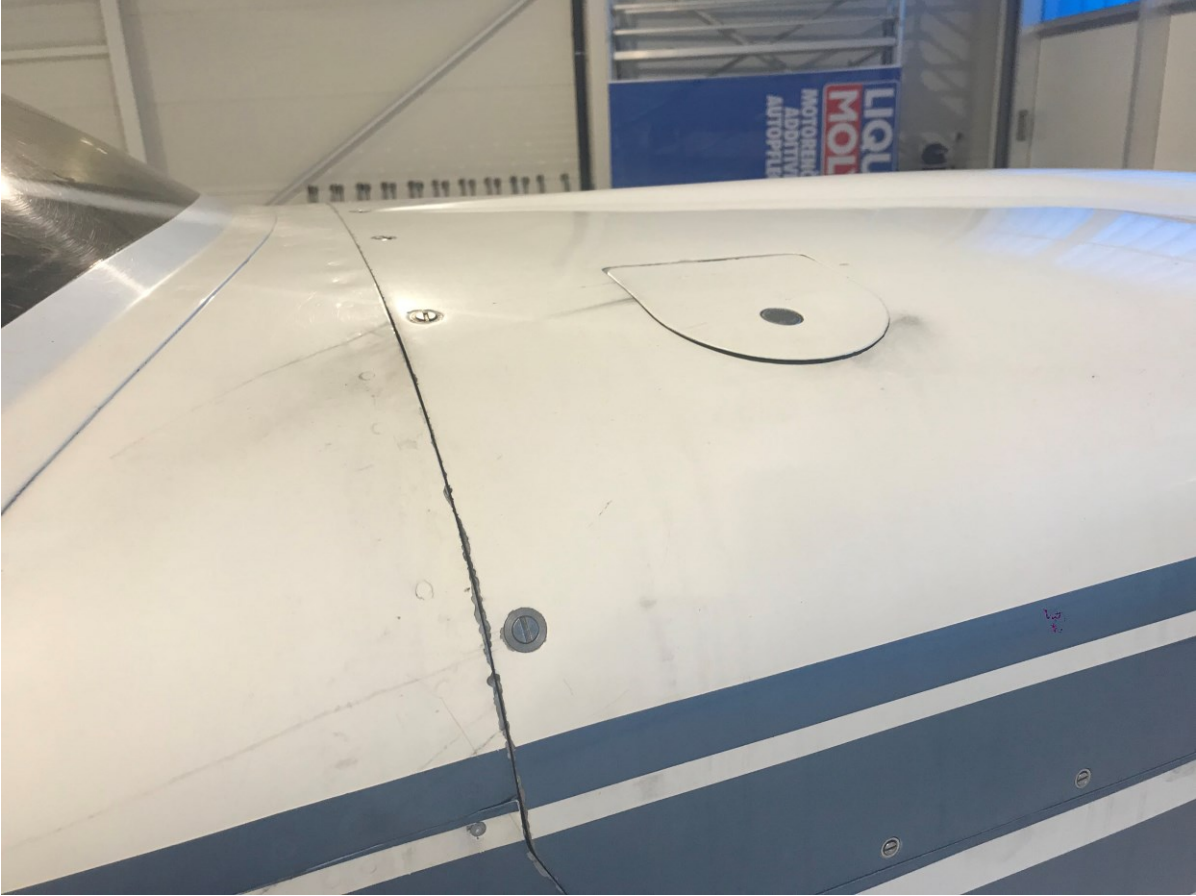
Eingebrannte Verbrennungsrückstände im offenporigen Lack ,
von vorne nach hinten abschwächend

Stumpfer,
dünner
Lack auf
Dem
Dach

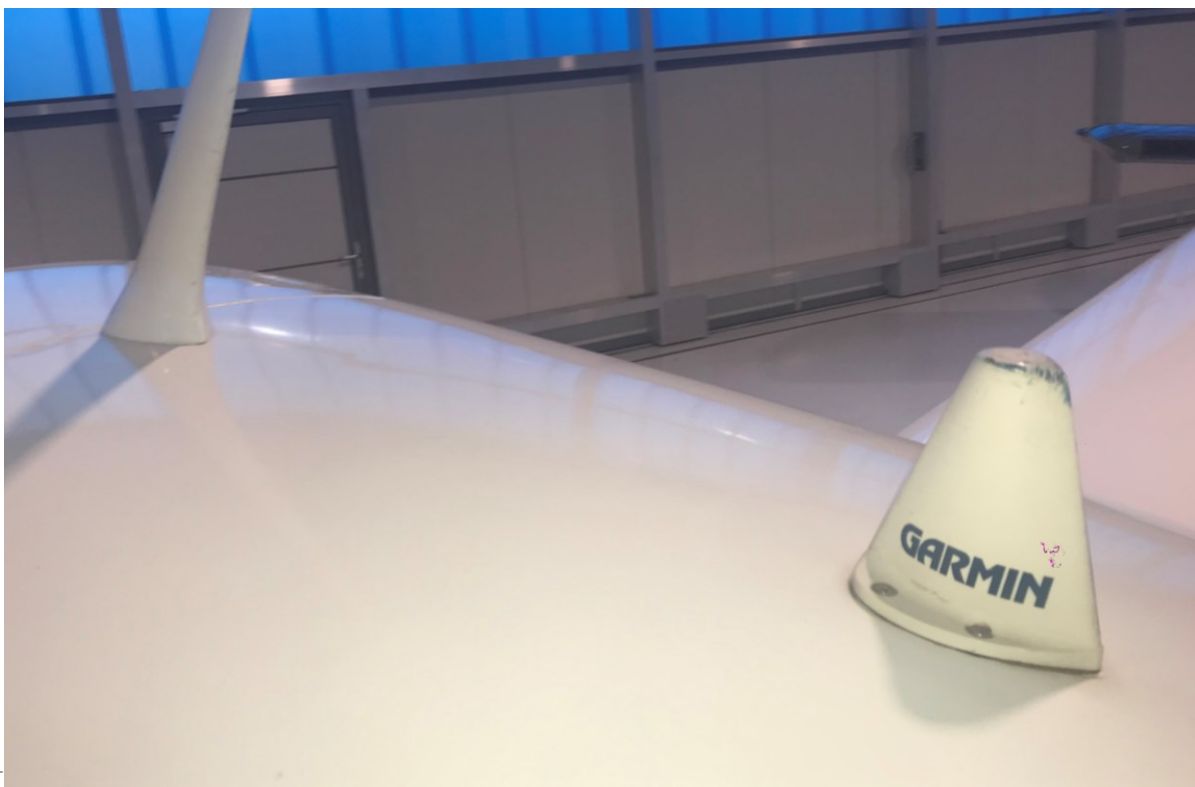
Flügeloberseiten nachlackiert mit extrem viel Lackauftragung

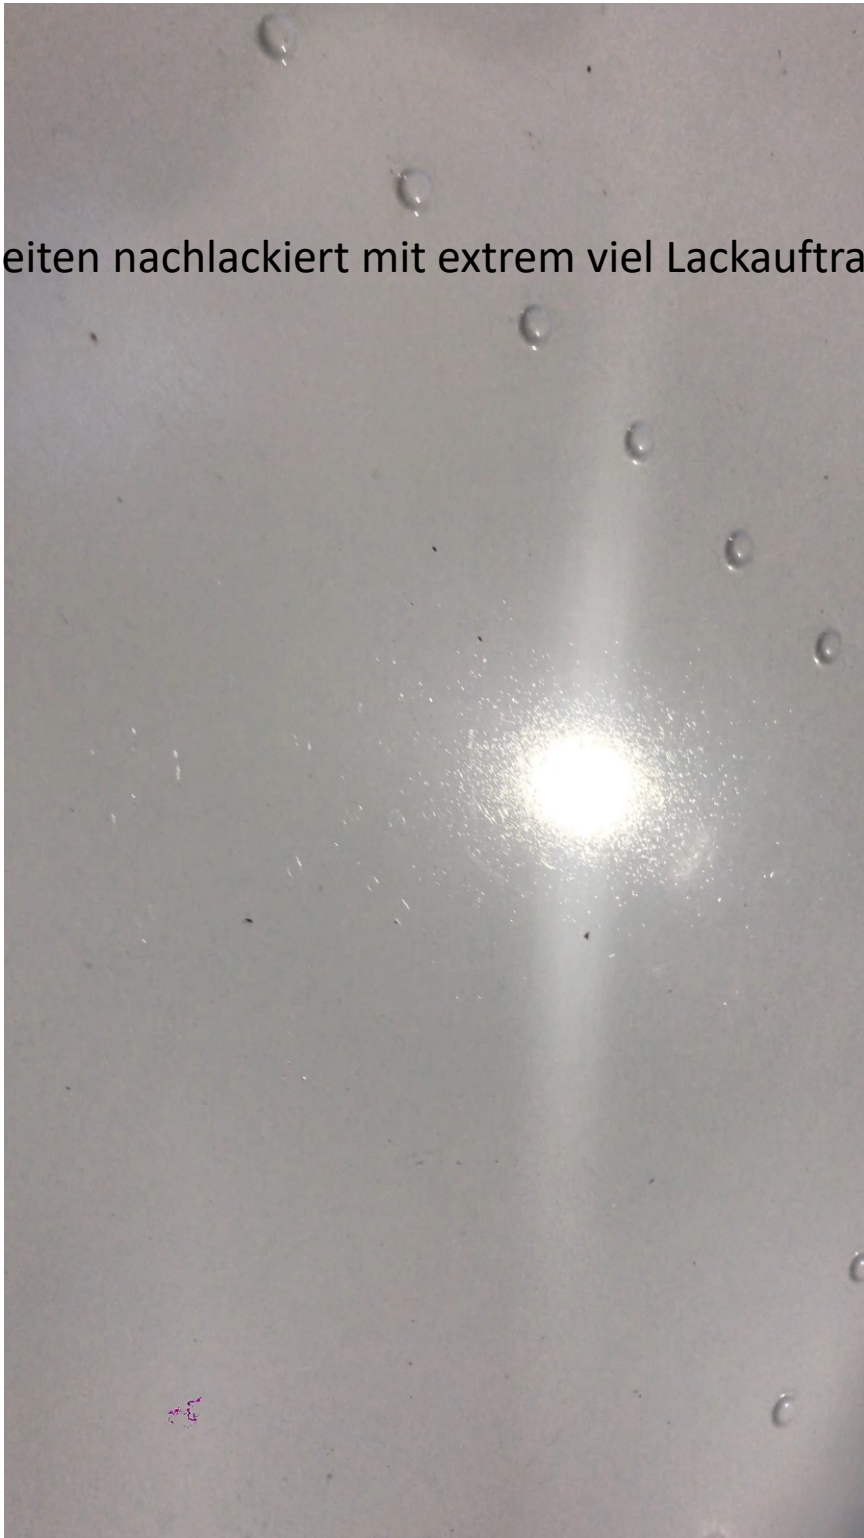
Überdurchschnittlich viele Einschüsse
und Partikel im Lack Flügeloberseite

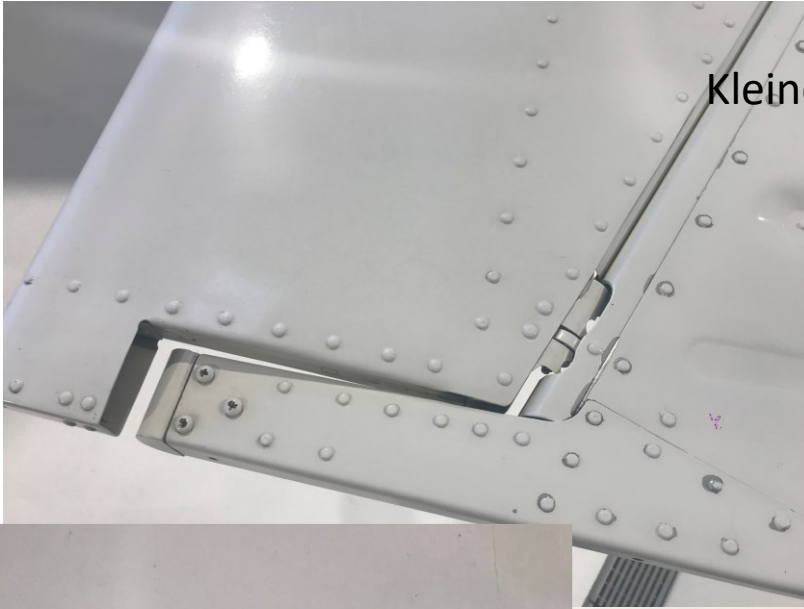
Kleinere Lackabplatzungen

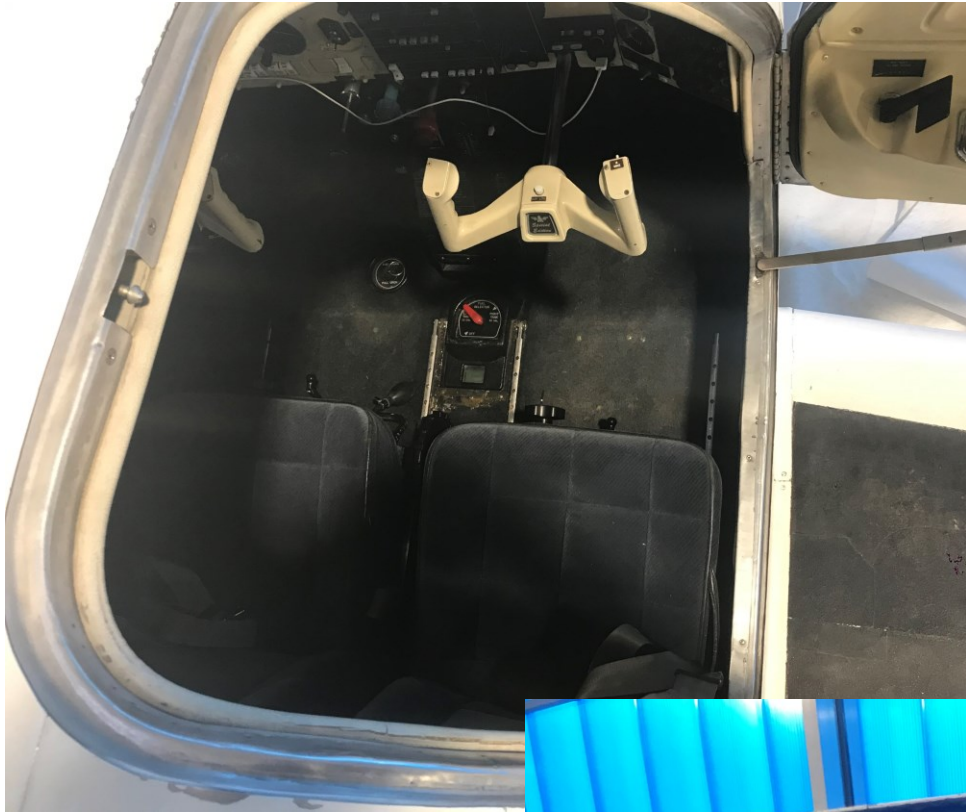
Teppichboden:
Generell stark ab-
genutzt.

Innenverkleidungen
vergilbt, teilweise lose

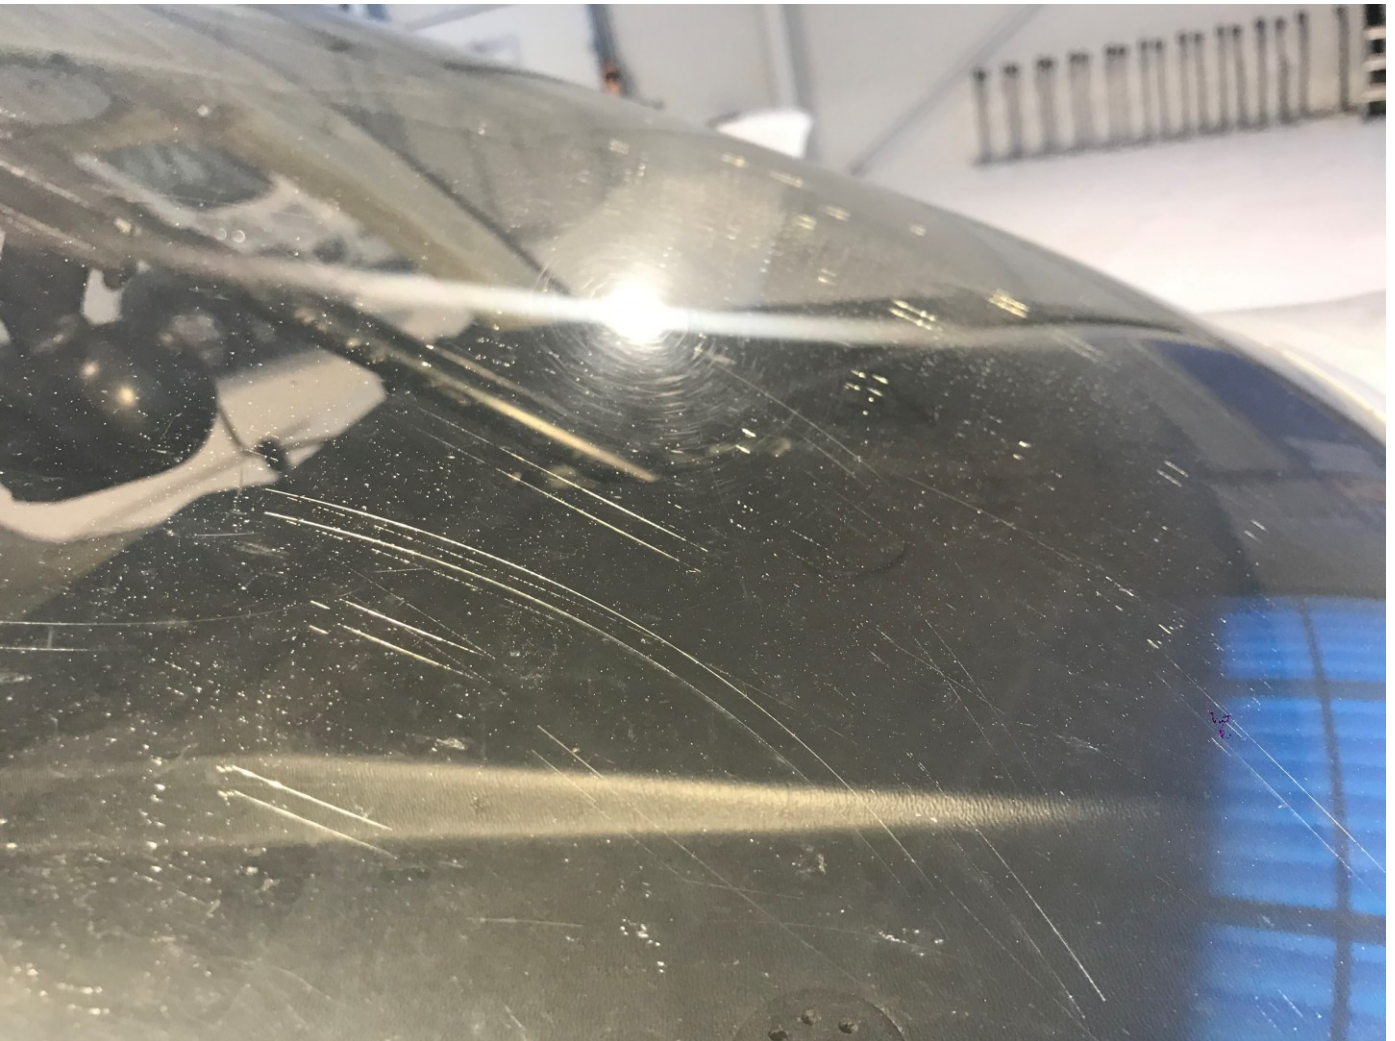
Frontscheibe

Tiefe Längskratzer,
Rundkratzer (sog. „Putzkratzer“)

CockpitScheibe aufgearbeitet, Kratzer auspoliert

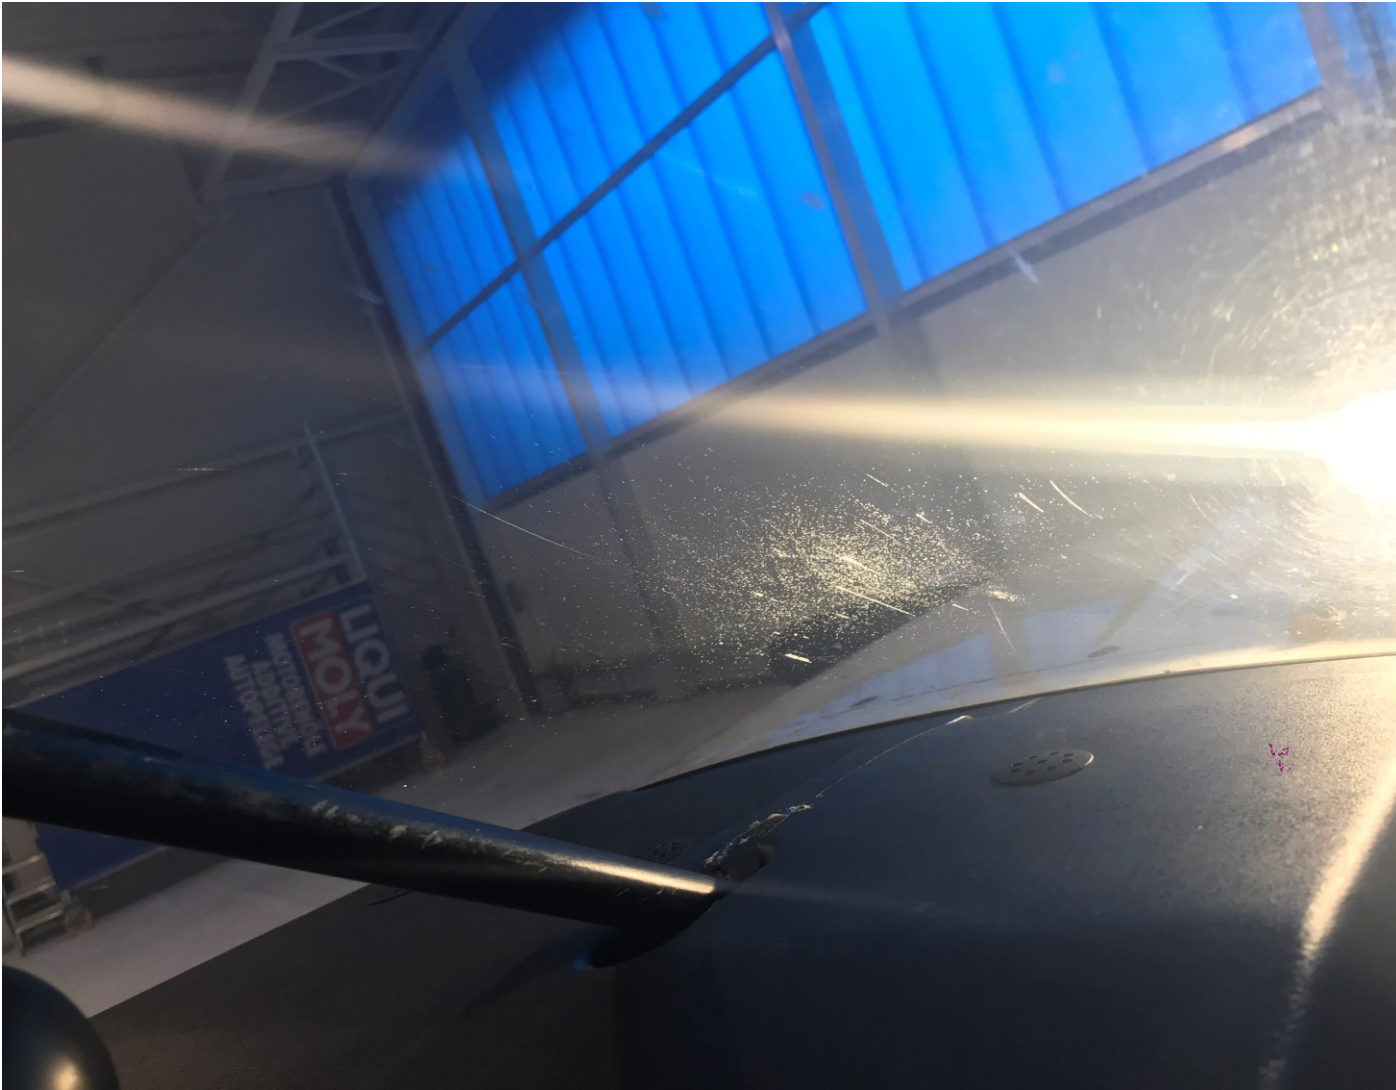
Frontscheibe

Spannungsrisse im unteren Bereich der Scheibe

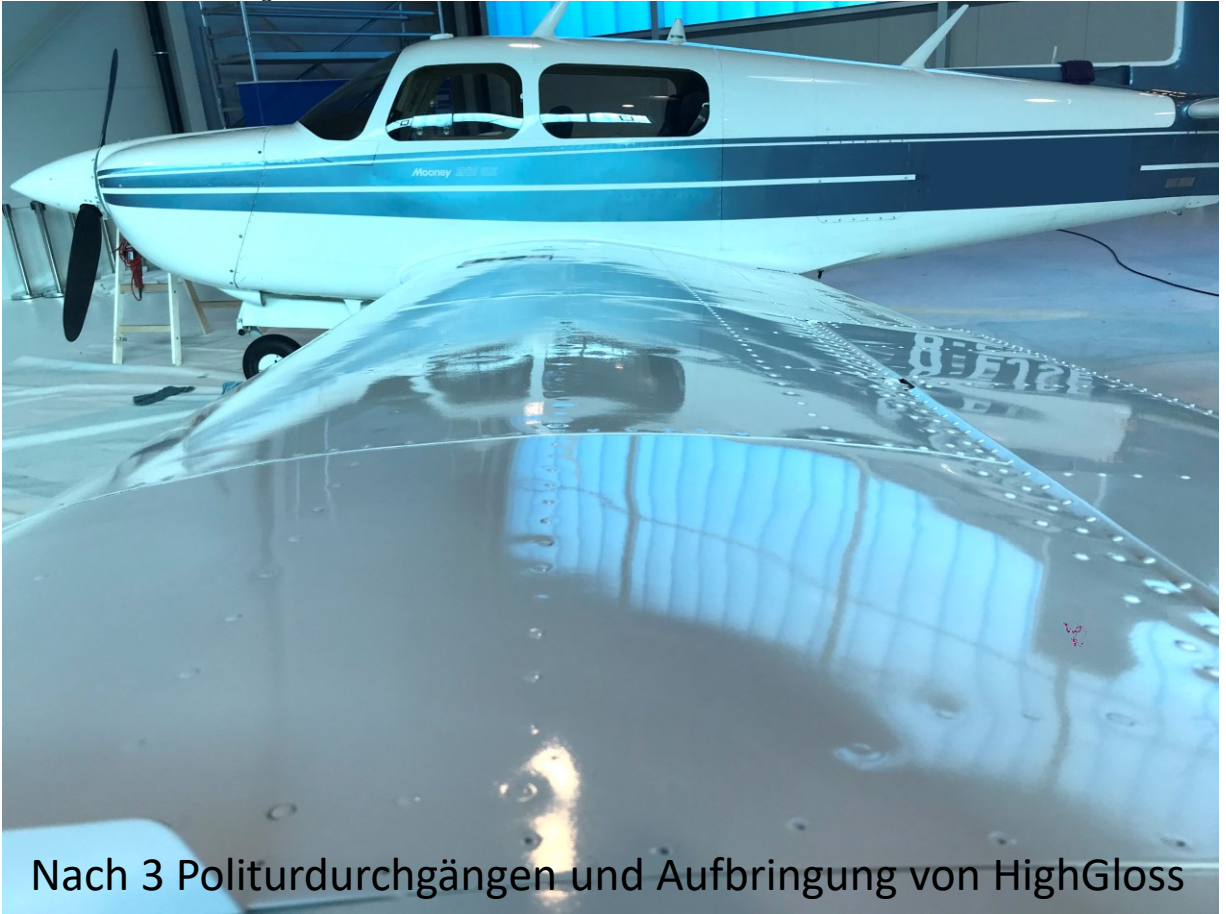
Nach 3 Politurdurchgängen und Aufbringung von HighGloss
Versiegelung UV Schutz Extra

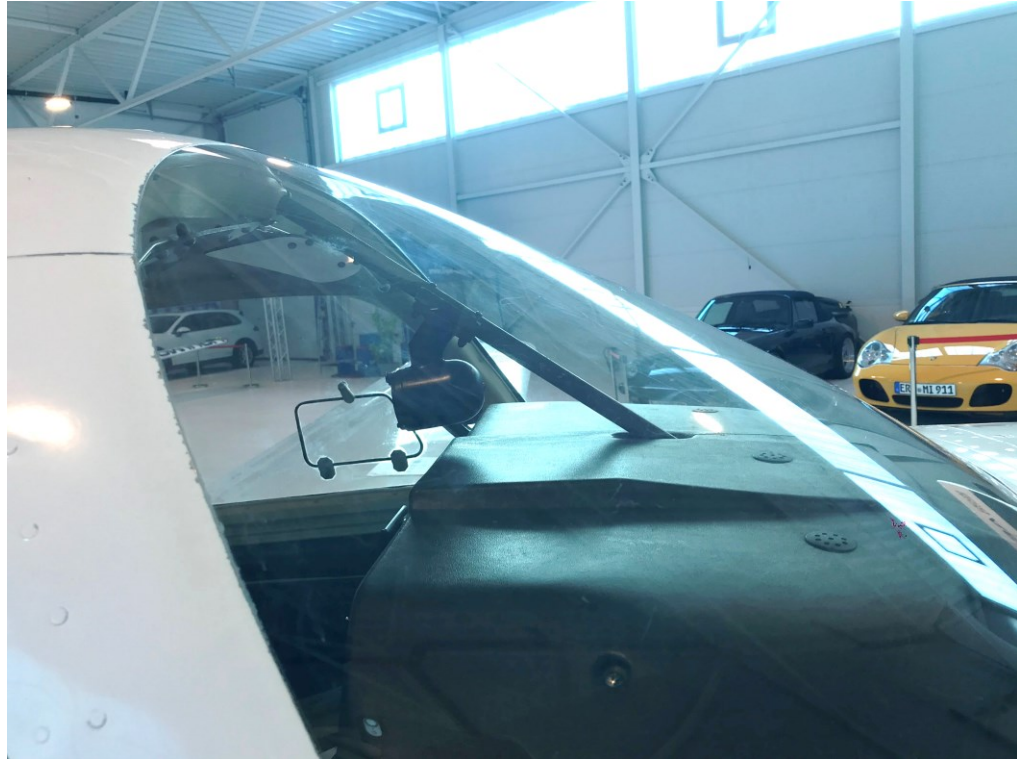
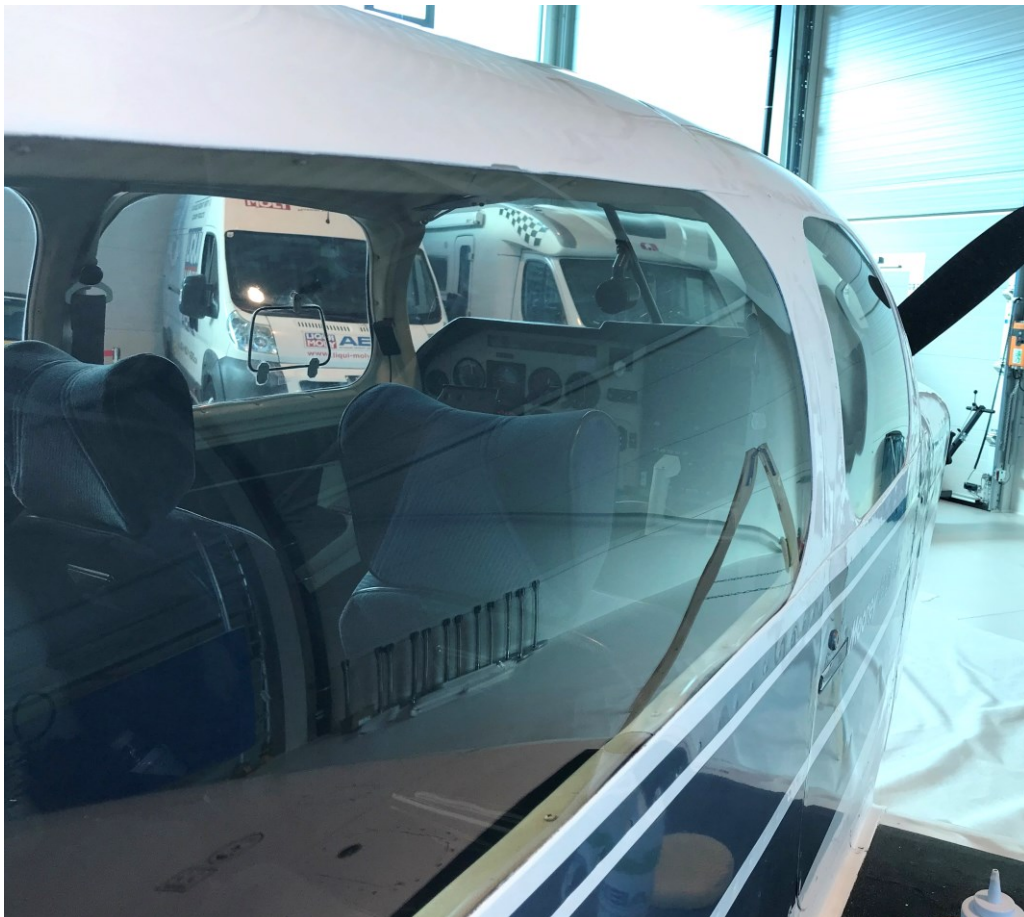
Seitenscheiben
hochglanzpoliert
und versiegelt
