Lackaufbereitung Mooney

Speyer, 01.06.2020 bis 05.06.2020

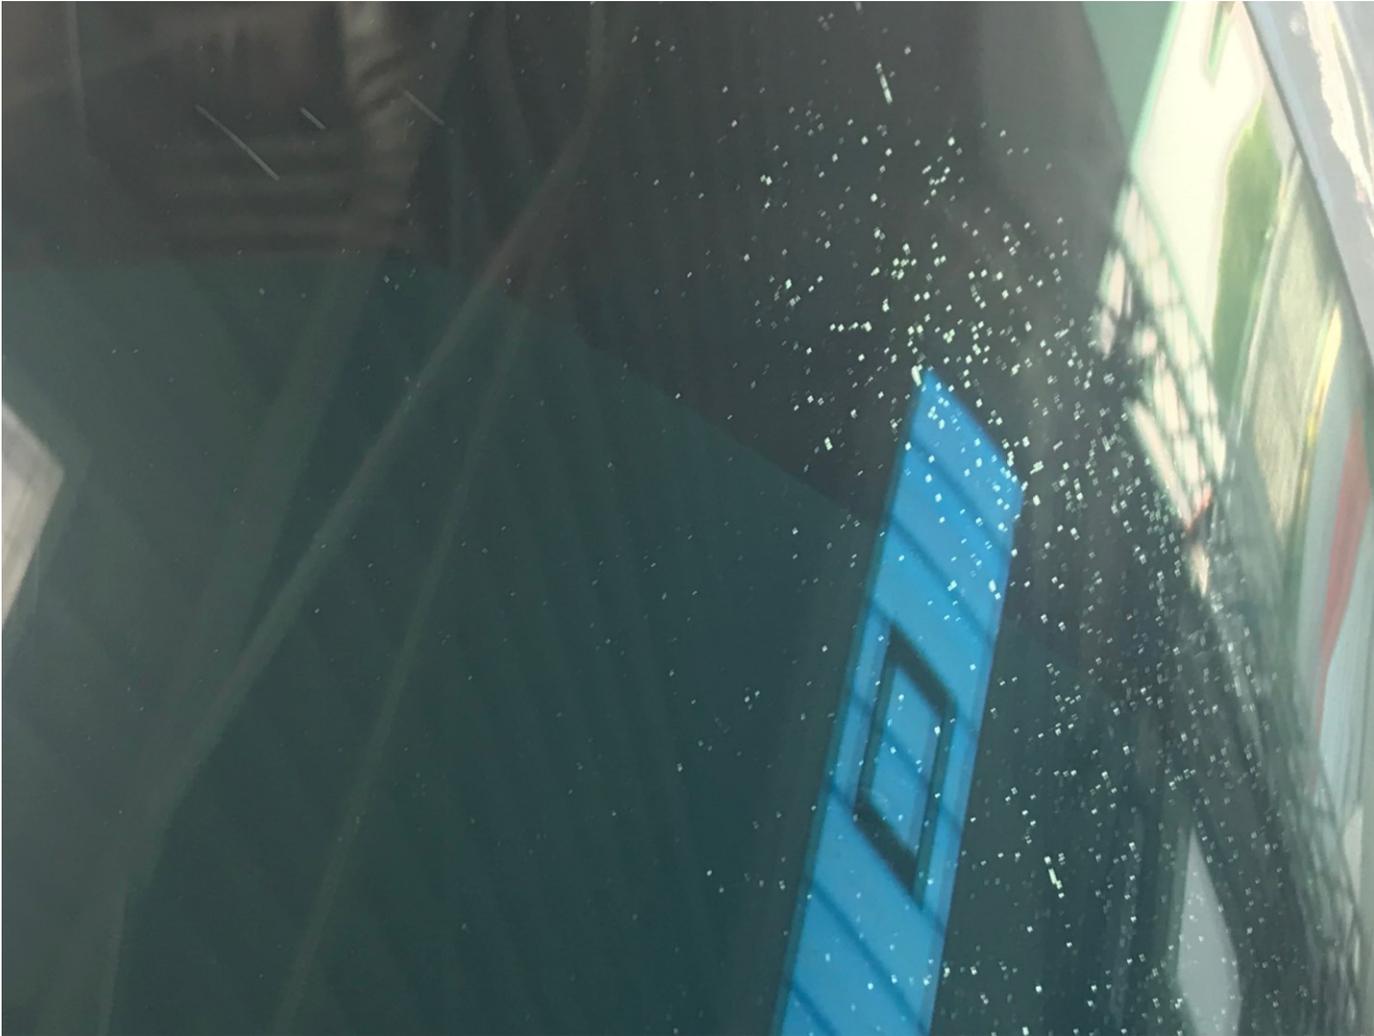
Die Frontscheibe ist flächig oberflächenverkratzt.

Aber auch Alterungs- bzw. Spannungsrisse im unteren Bereich der Windschutzscheibe sind vorhanden. (irreparabel)

Spannungsrisse im unteren Bereich der Scheibe

Cockpit Scheibe aufgearbeitet, Kratzer auspoliert

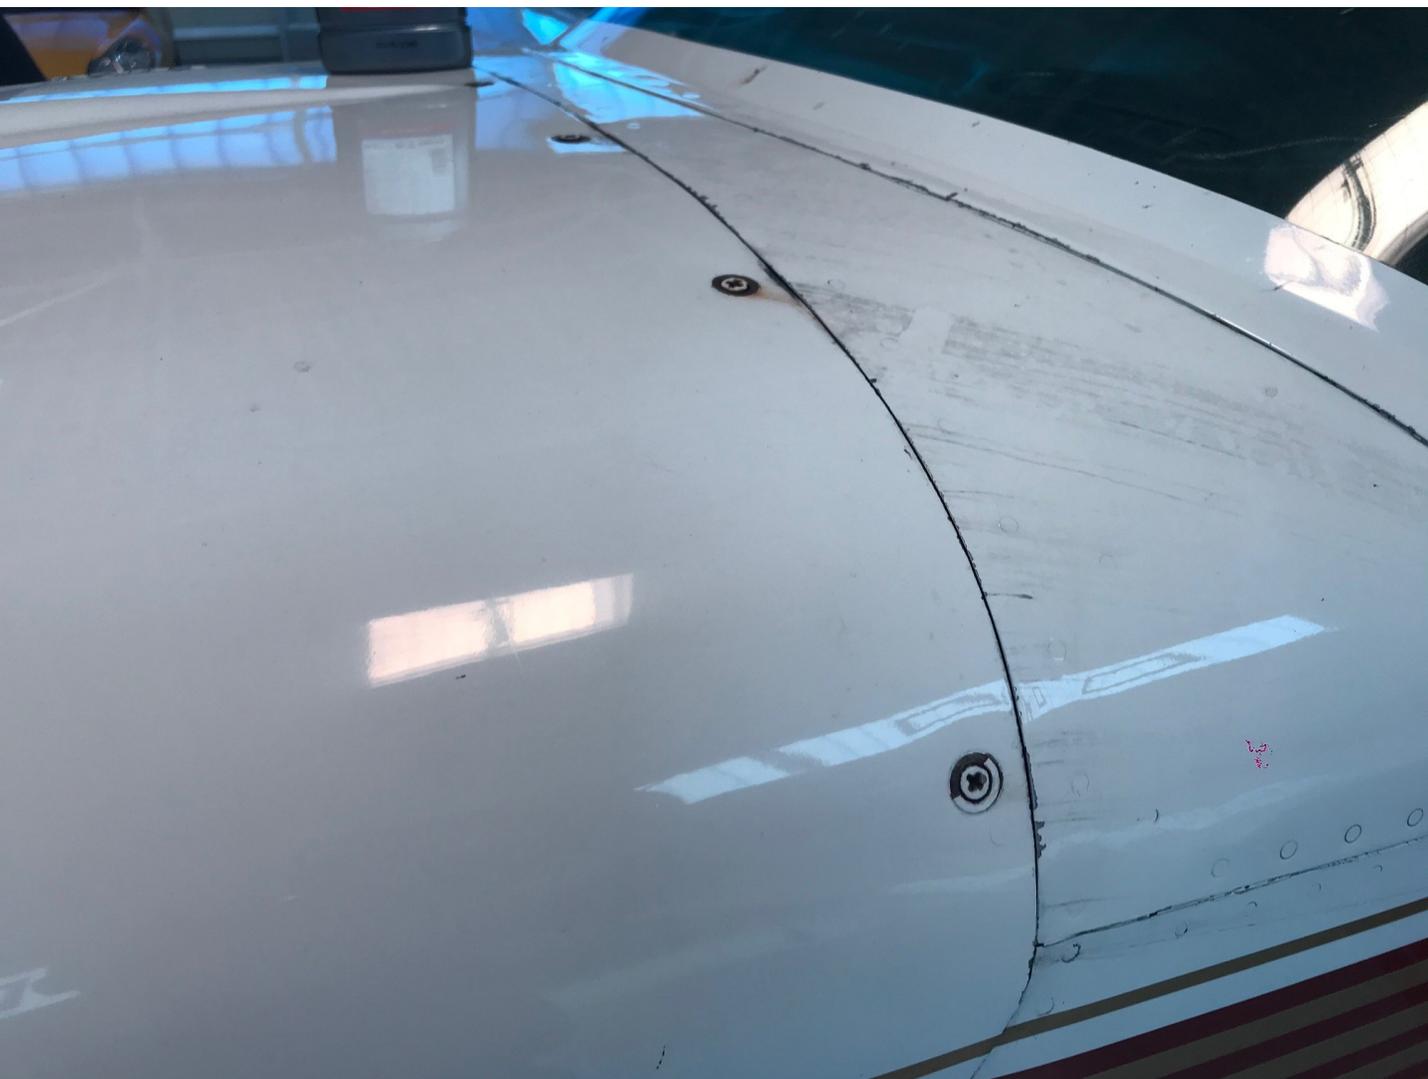
Der Lack der Mooney ist teilweise stumpf (Cowling) und teilweise offenporig und sonnenausgebleicht. Das Weiß am Rumpf trägt einen leichten Gelb-Schleier.

Stumpfer Lack

3 Polierdurchgänge mit feiner werdenden Politur
Polierte Flächen mit HighGloss versiegelt,
erhöhter UV-Schutz

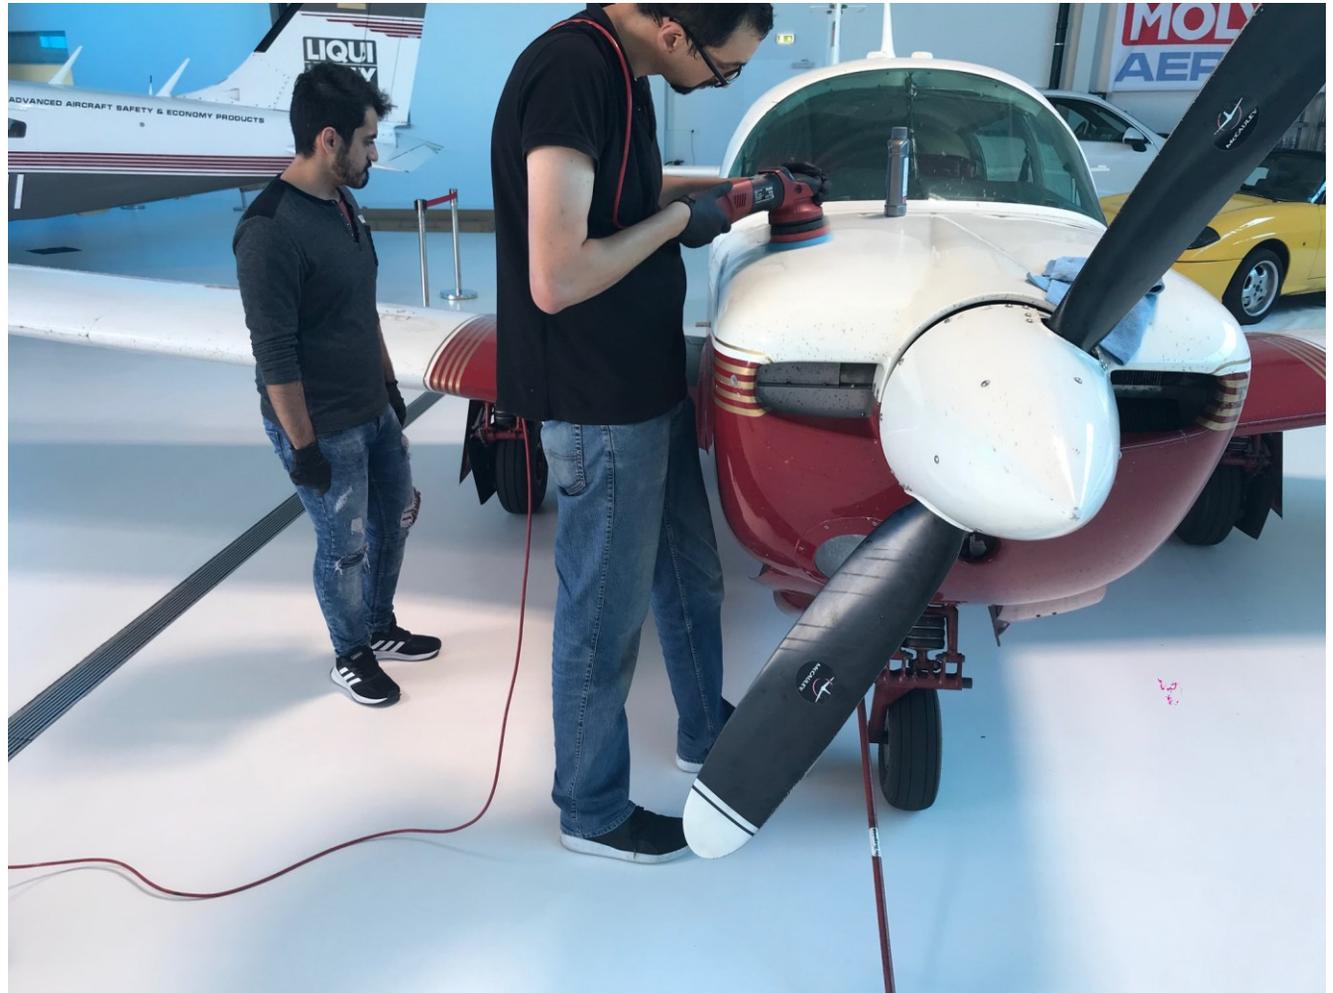
Nach 3 Politurdurchgängen und Aufbringung von HighGloss
Versiegelung UV Schutz Extra
