Lackaufbereitung Socata TB 10

Speyer, 14.09.2020 bis 16.09.2020

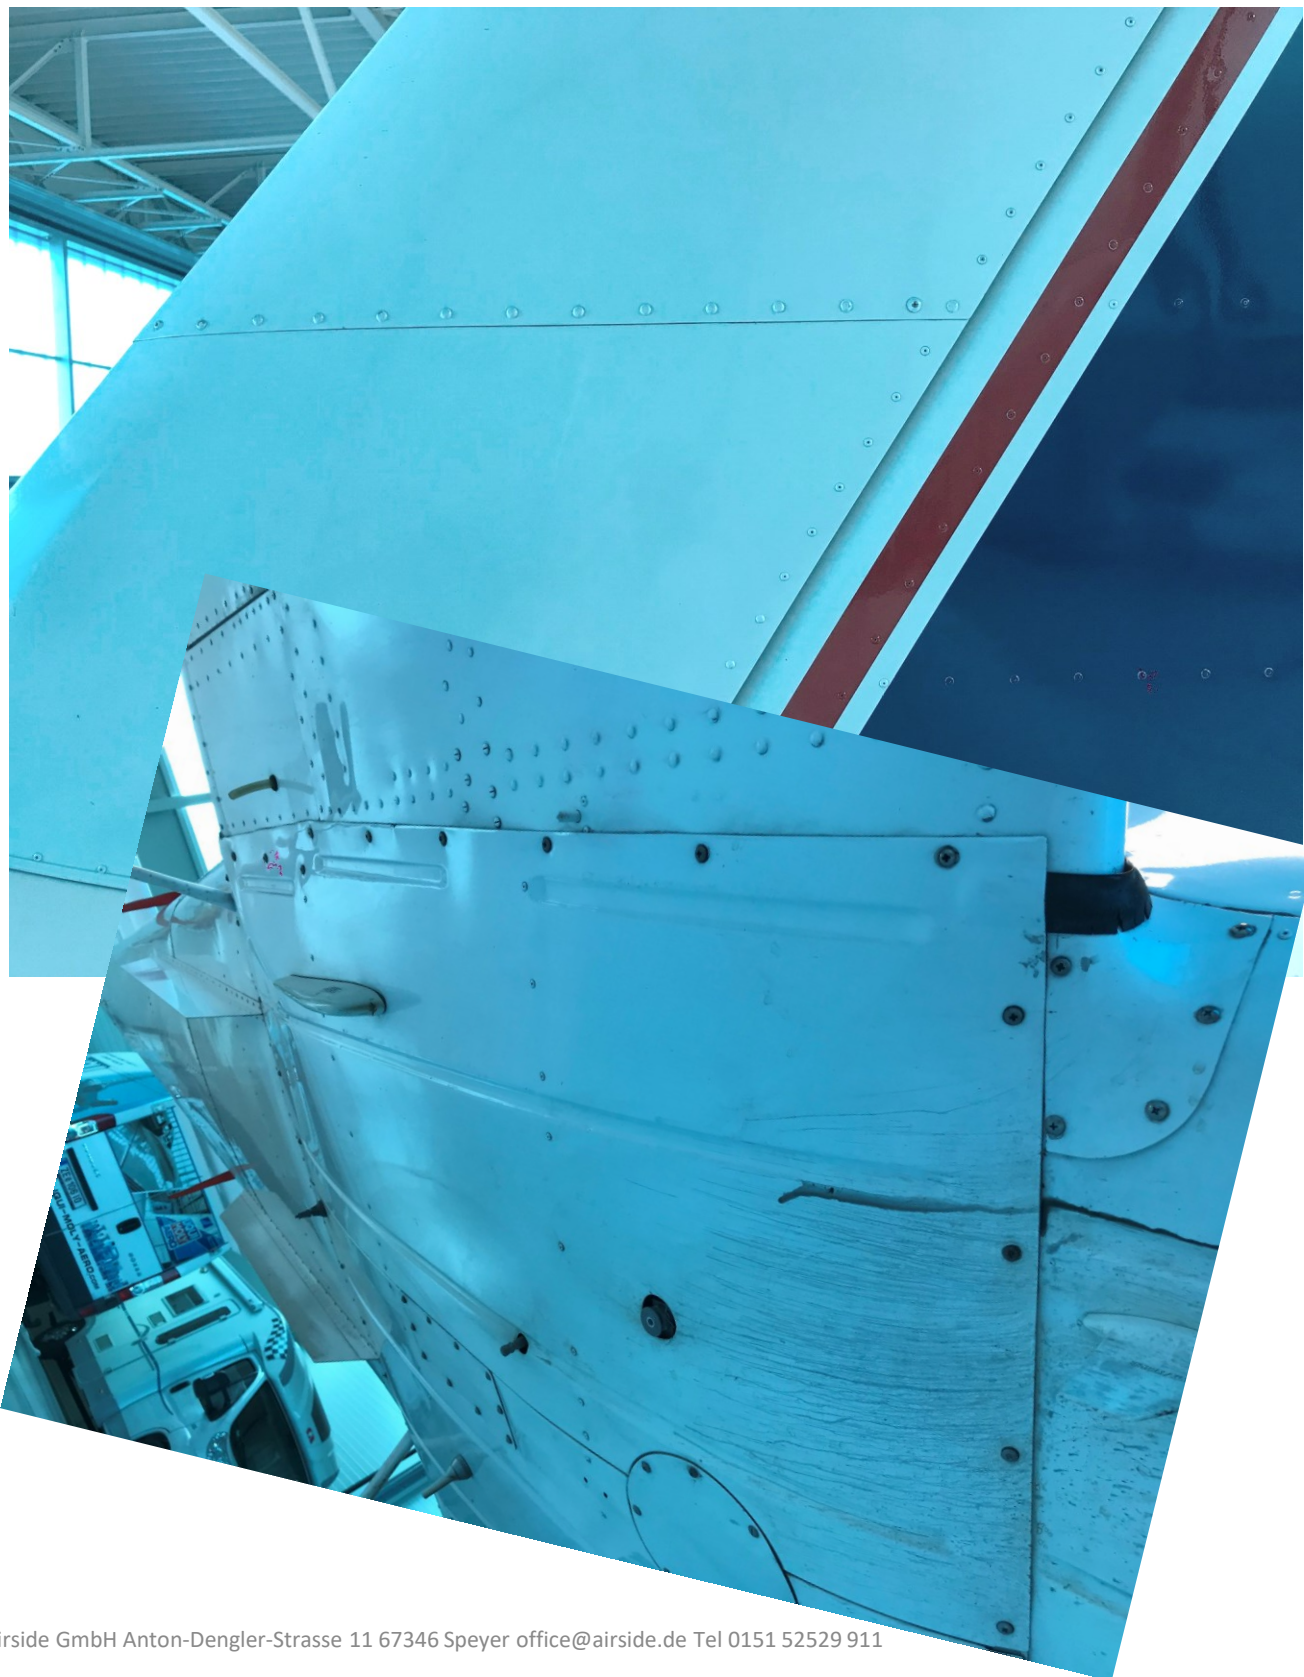
Eingangslack Seitenleitwerk

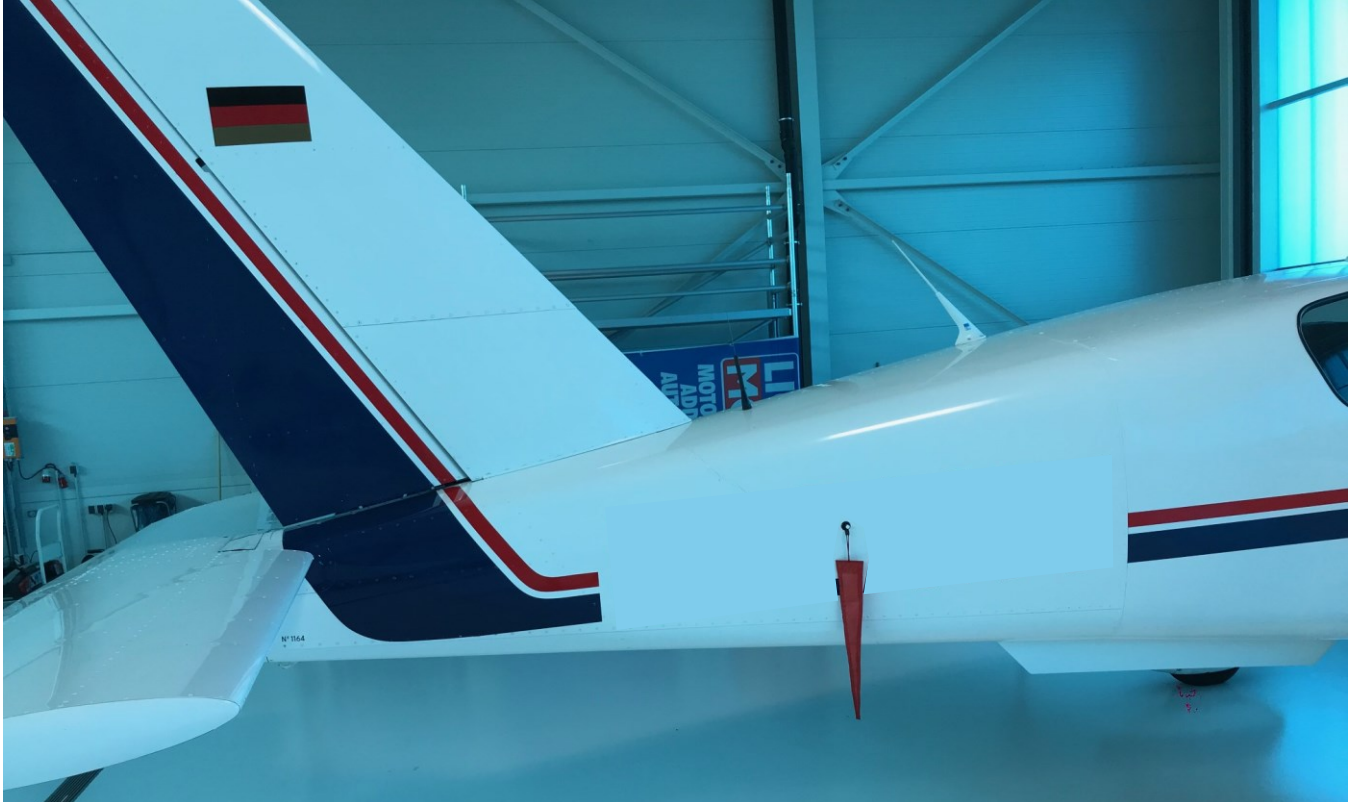
Das Weiß ist teilweise stumpf aber kreidet nicht aus.

Stumpfer Lack Seitenwand

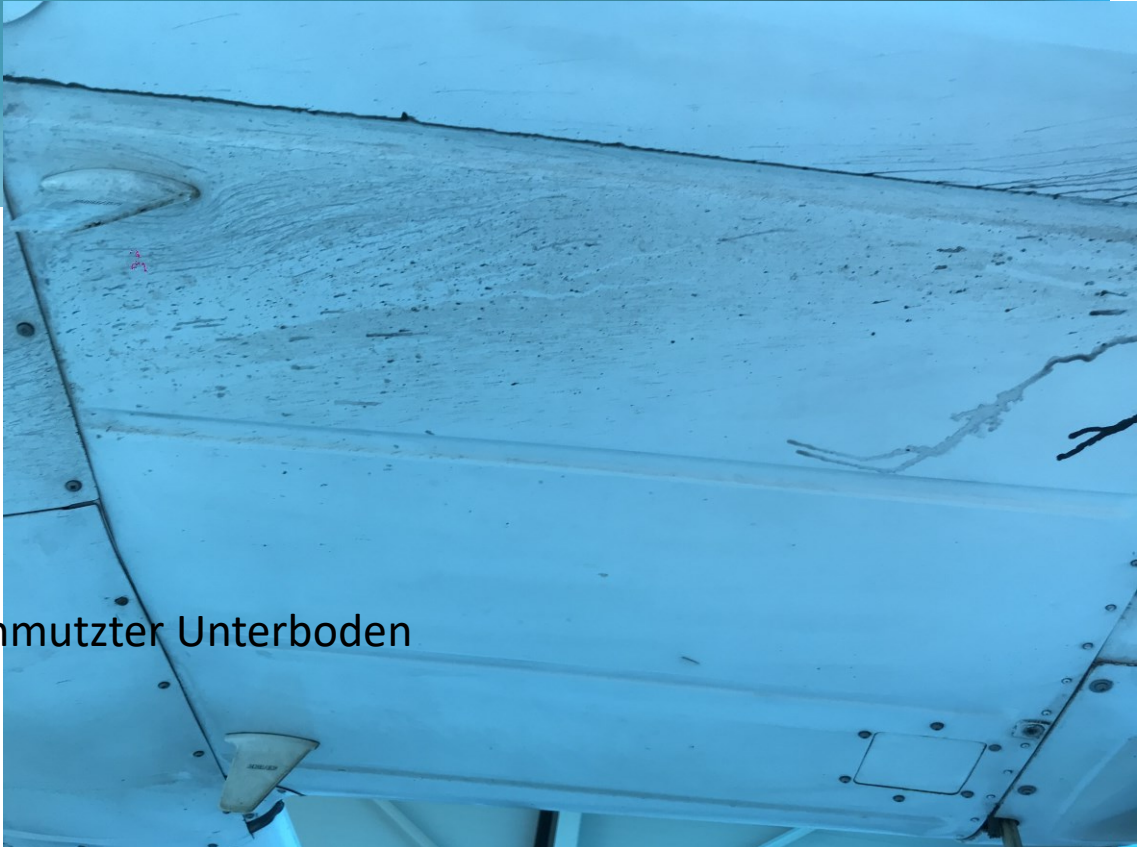
Der Unterboden ist stark verschmutzt und mit eingebrannten AVGAS-Rückständen fast flächig bedeckt. Die Radschuhe weisen Verschmutzungen, als auch kleinere Steinschläge auf.

Verschmutzter Unterboden

Unterboden gereinigt

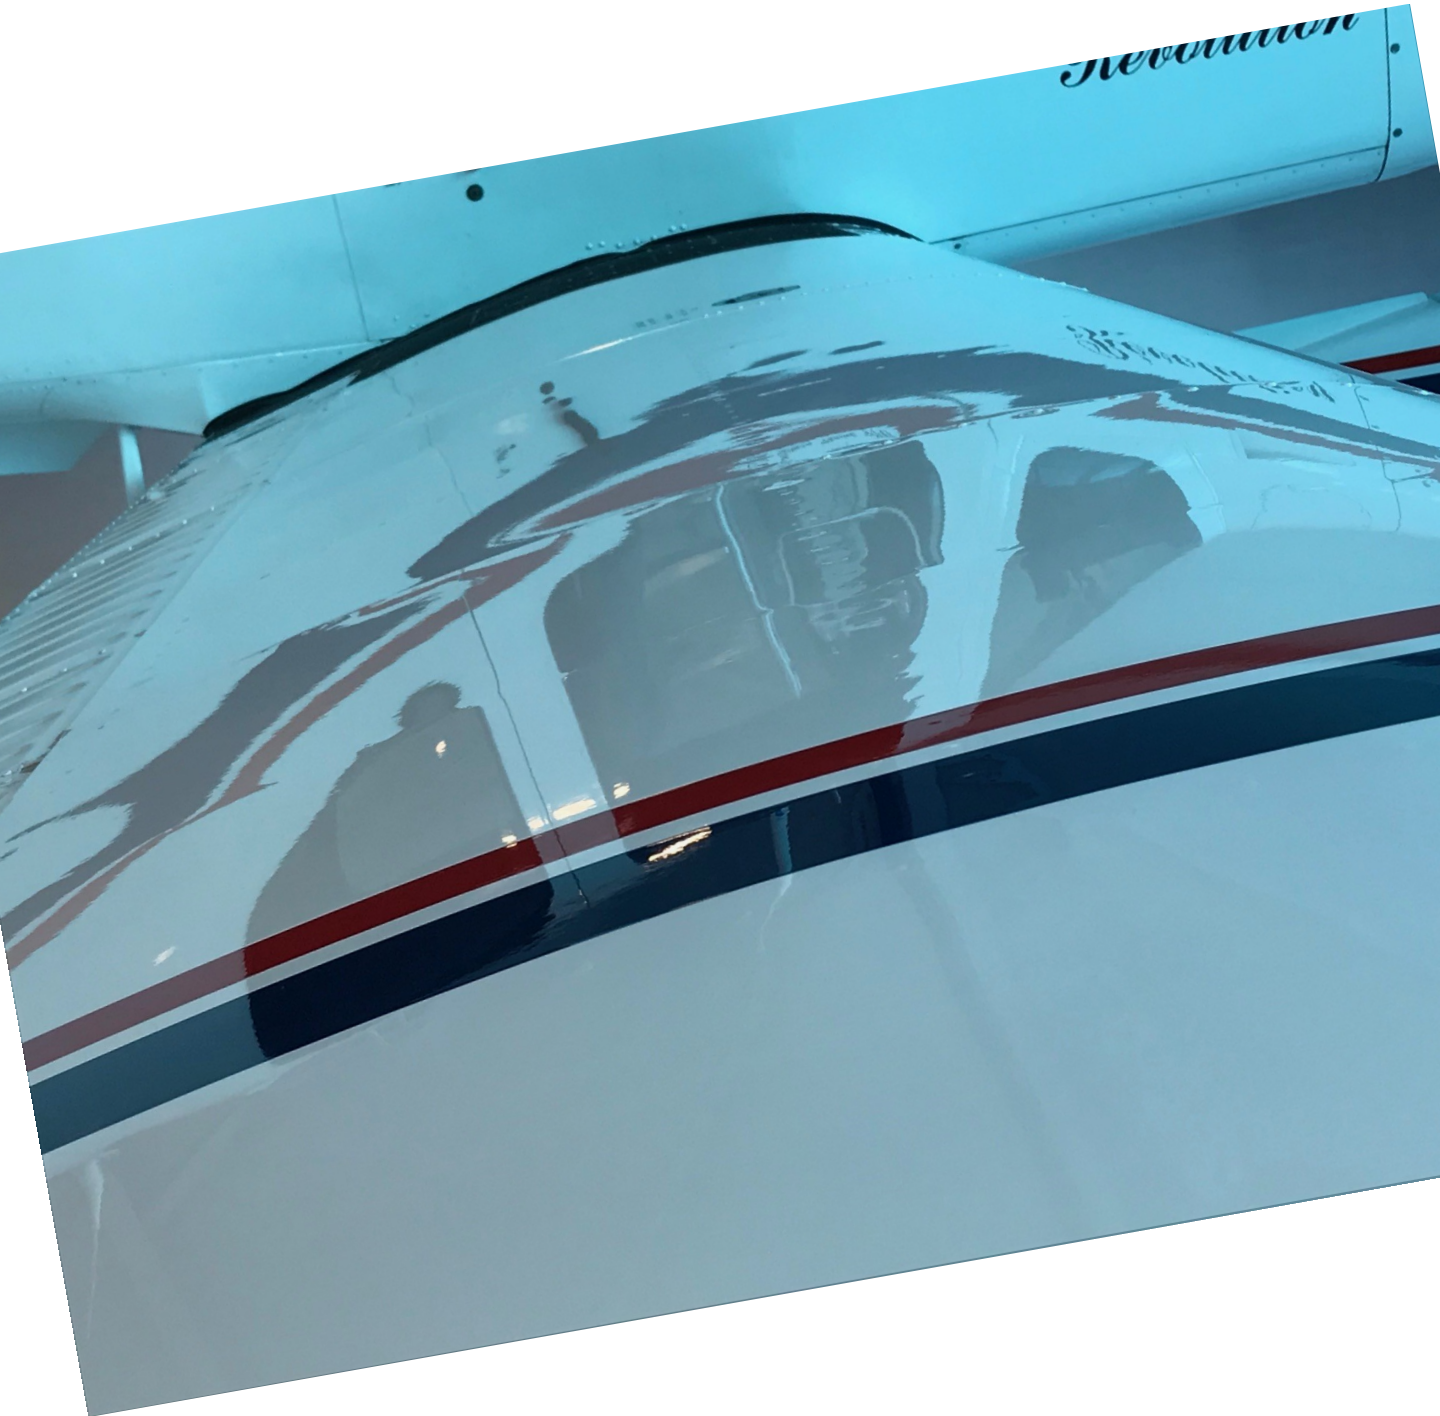
Nach 3 Politurdurchgängen und Aufbringung von HighGloss
Versiegelung UV Schutz Extra

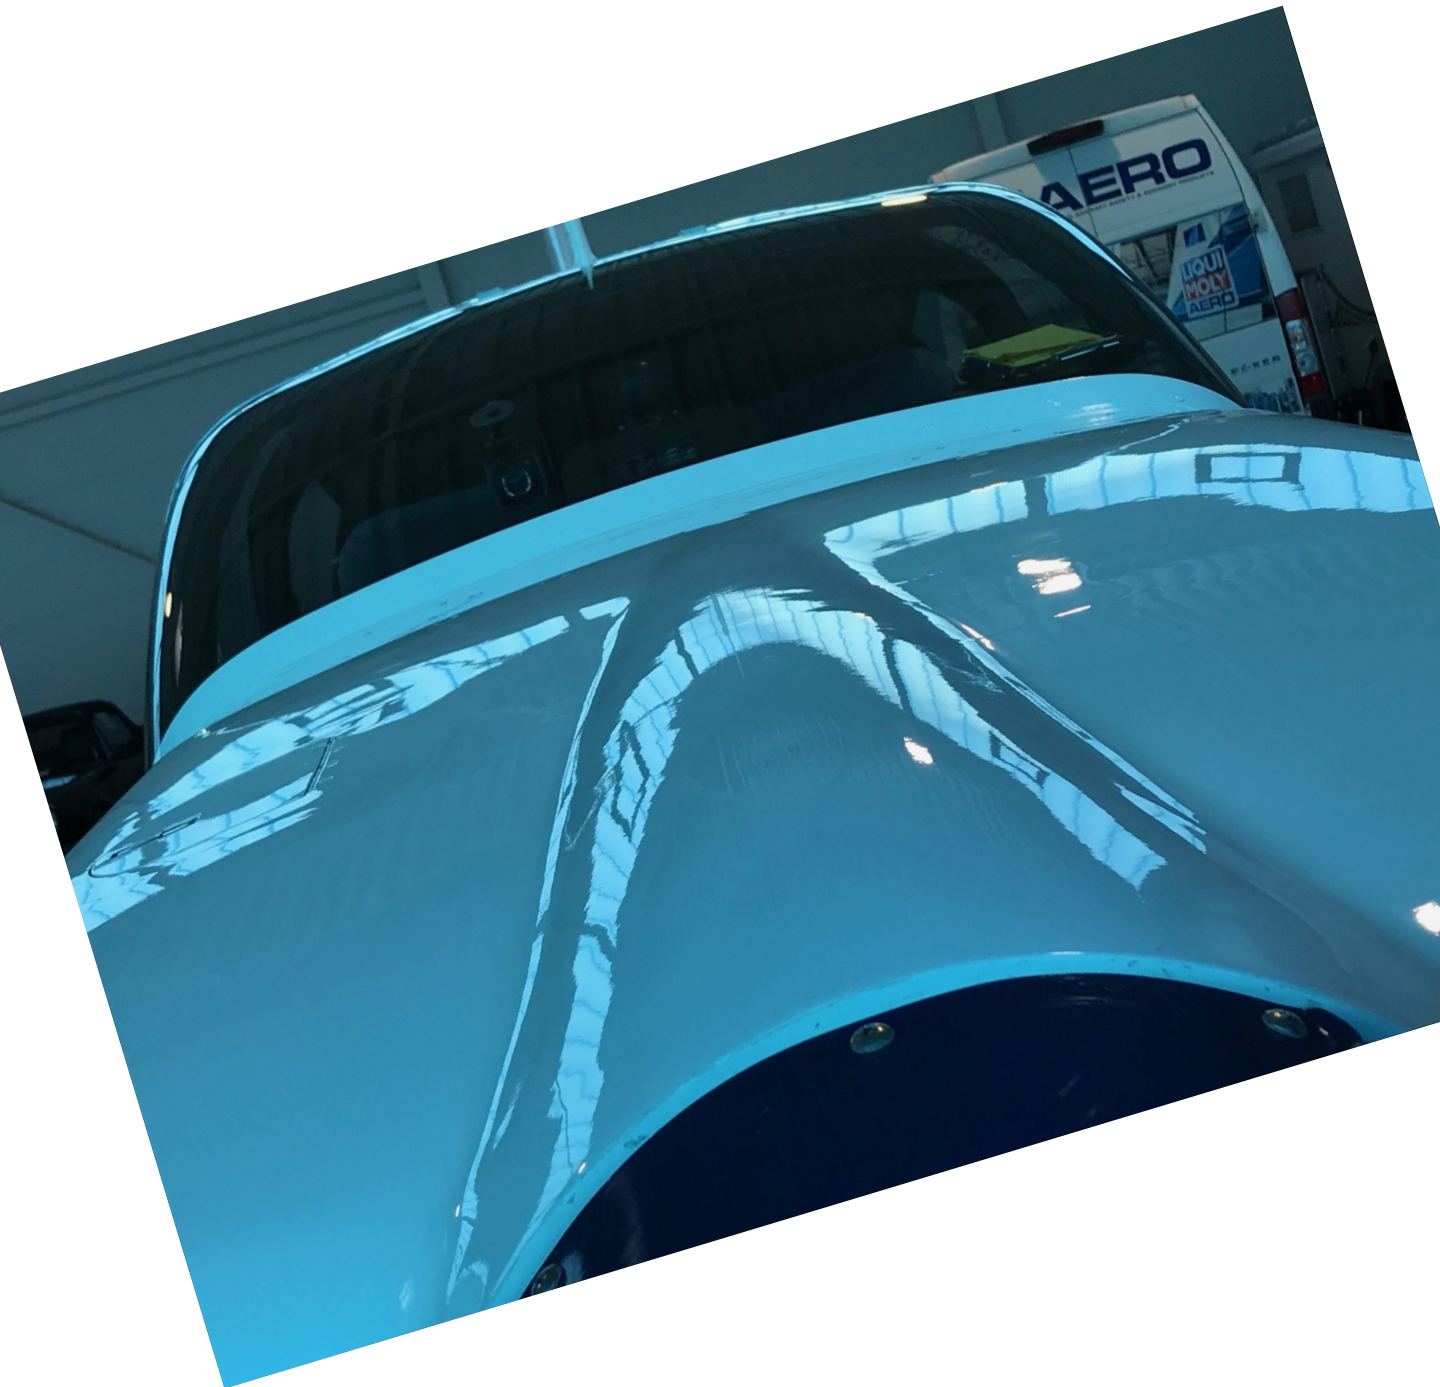
Nach 3 Politurdurchgängen und Aufbringung von HighGloss
Versiegelung UV Schutz Extra

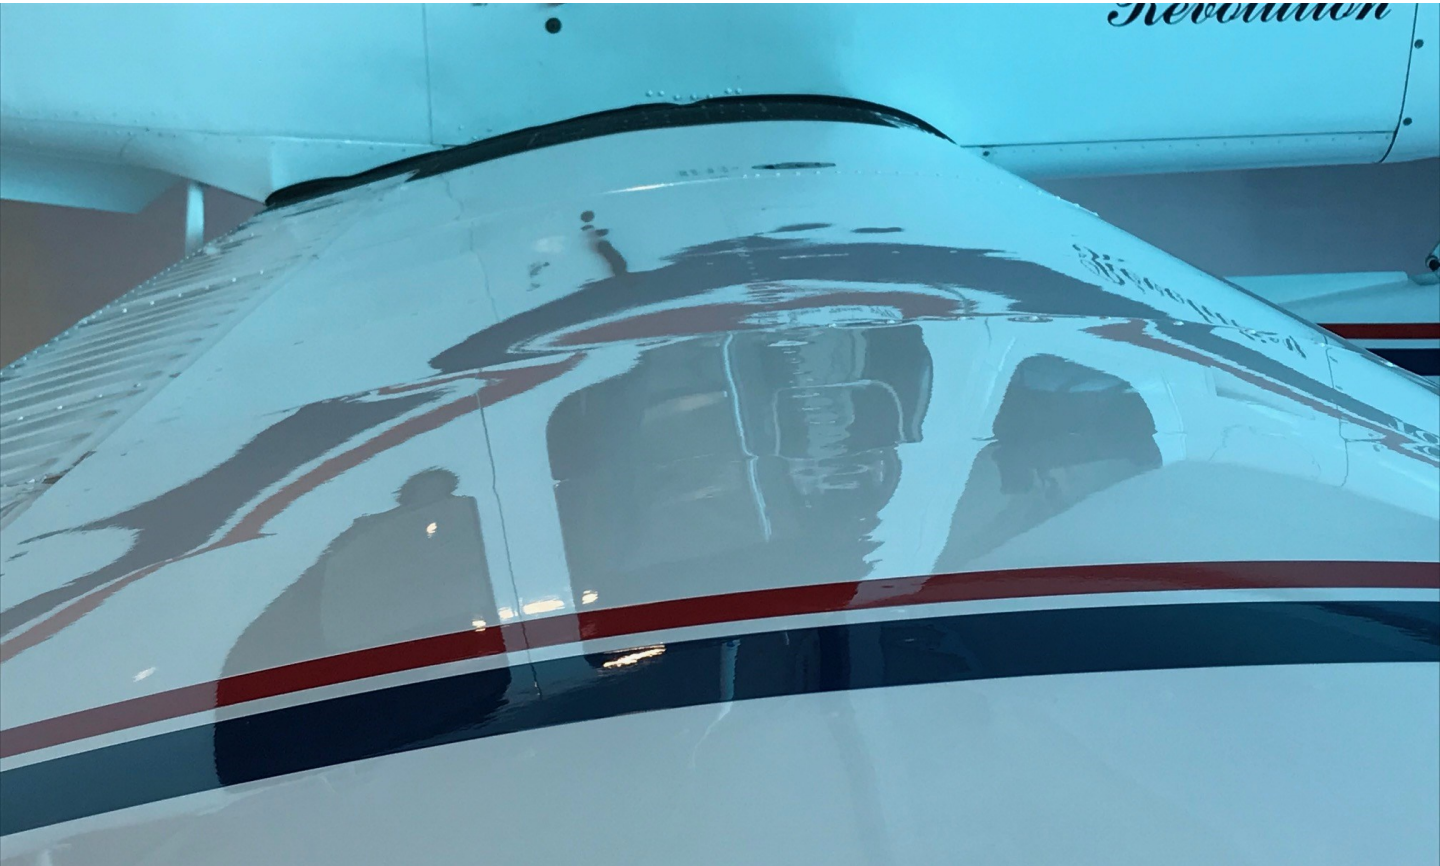
Nach 3 Politurdurchgängen und Aufbringung von HighGloss
Versiegelung UV Schutz Extra

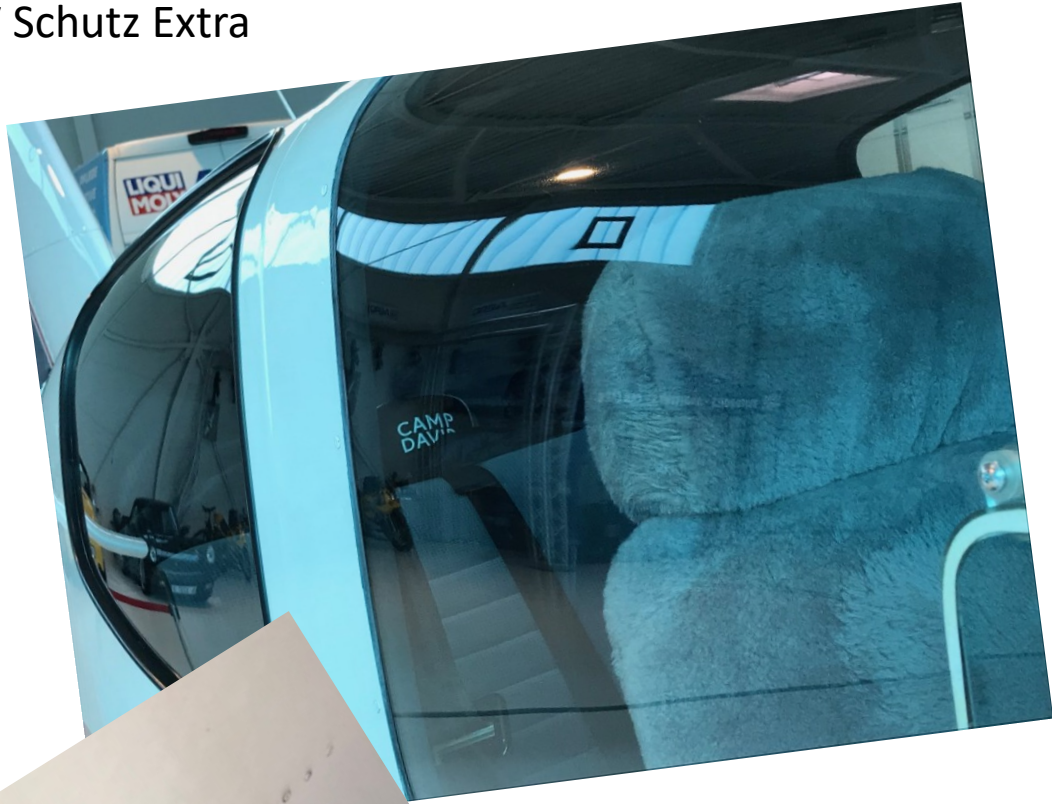
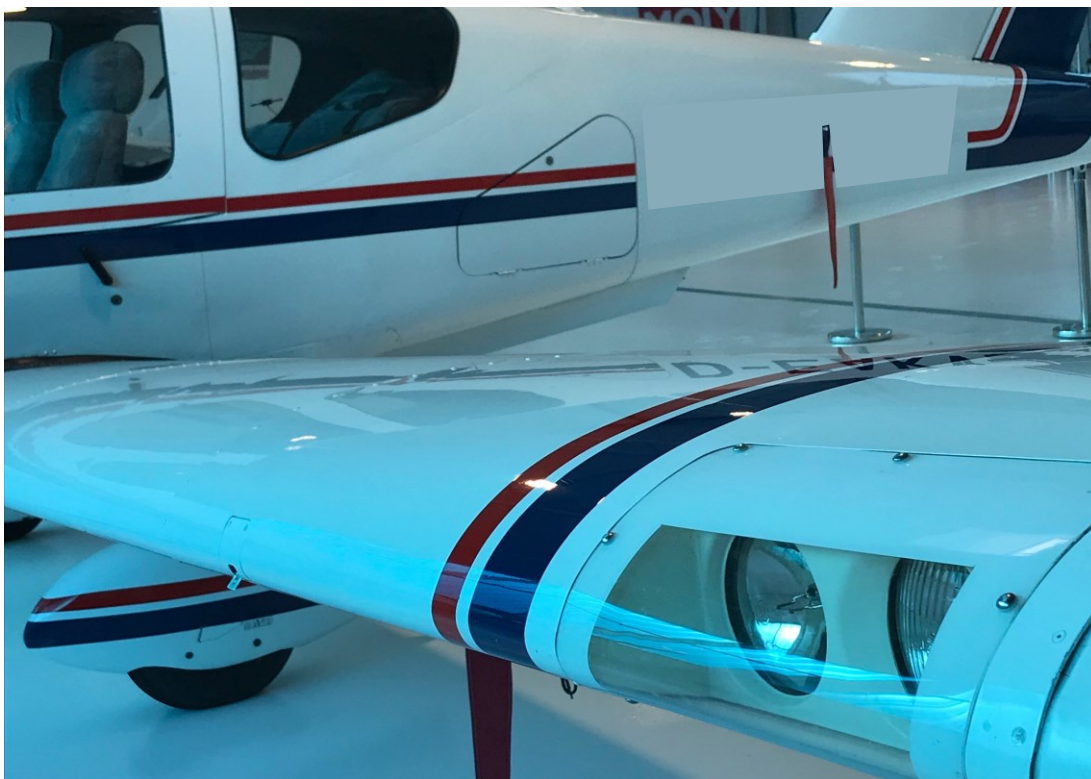
Nach 3 Politurdurchgängen und Aufbringung von HighGloss
Versiegelung UV Schutz Extra
