Grundaufbereitung PILATUS PC 12

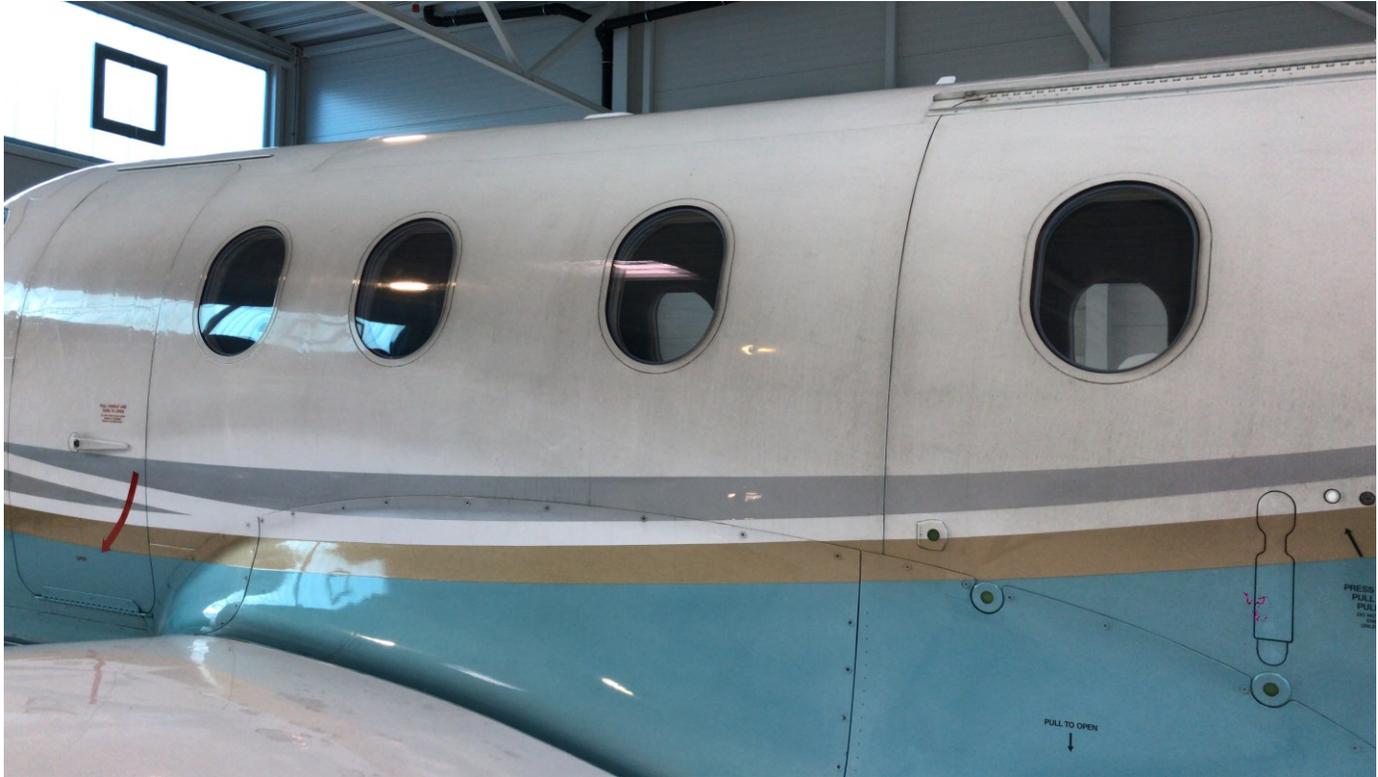
Eingebrannte Verbrennungsrückstände im Lack des Rumpfes,
von vorne nach hinten abschwächend

Starke Rußein-
tragungen in
Fugen rund um
die Fenster
beideitig

- Der Lack konnte seinem Alter entsprechend überdurchschnittlich gut aufbereitet werden.
Nach 3 Polierdurchgängen mit feiner werdenden Polituren wurde ein Oberflächenglanz hergestellt.
Die High-Gloss-Versiegelung mit stark erhöhtem UV-Schutz zum Schluss sorgt für lang anhaltenden Glanz.
Lackabplatzungen oder Lackrisse konnten wir keine feststellen.
Wir konnten keinerlei Korrosion feststellen.

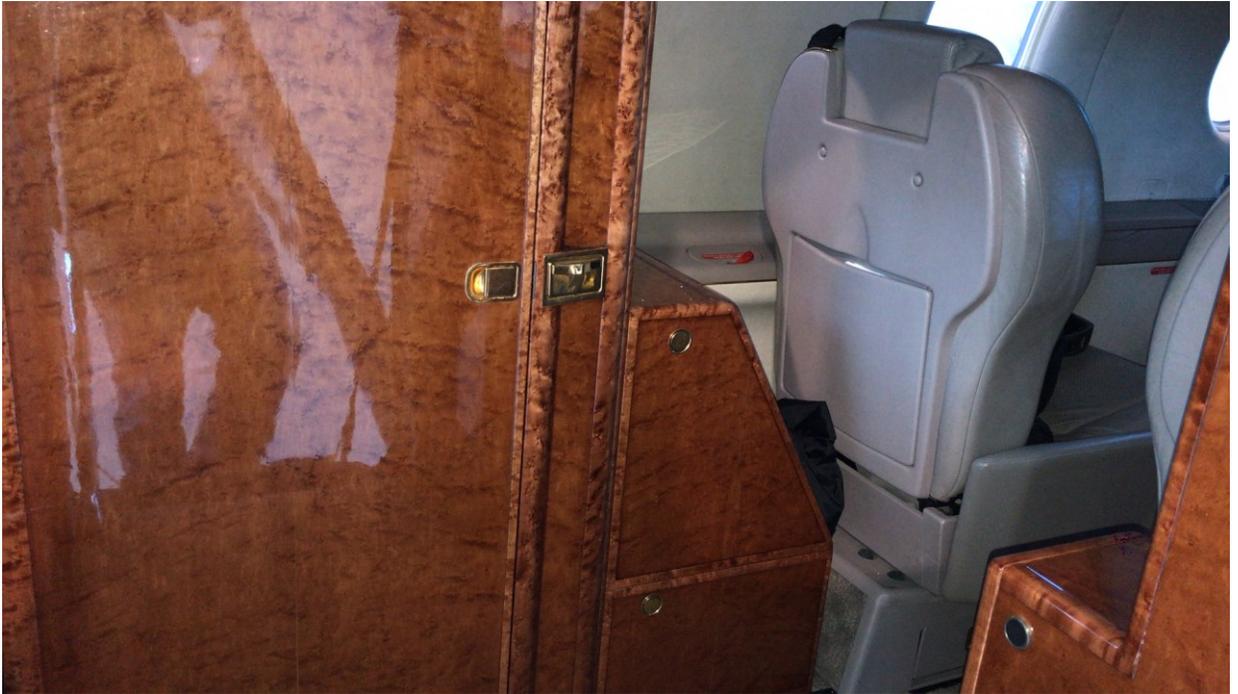
Holzmöbel ohne Tiefenwirkung

Tiefenglanz des Holz
Hervorgehoben,
Oberfläche versiegelt

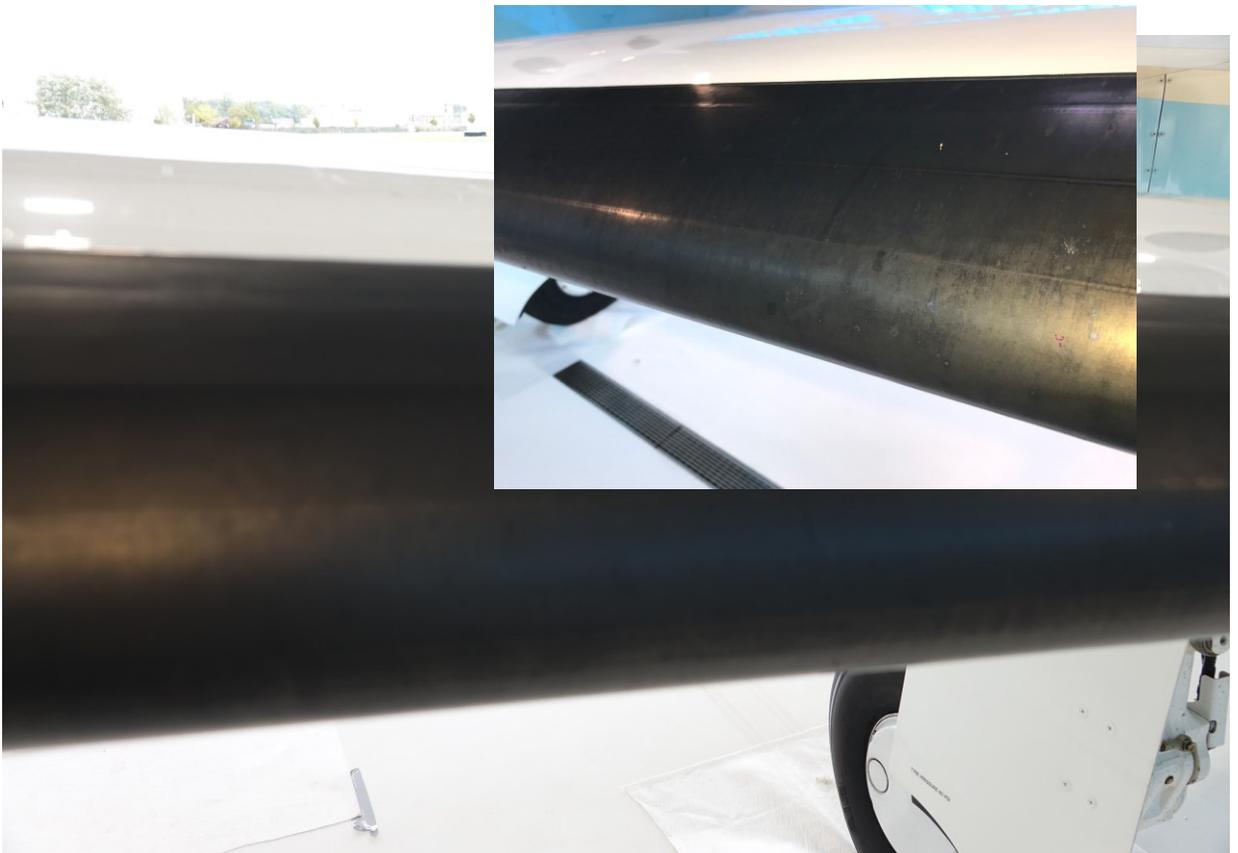
De-Ice-Boots trocken und matt

- Der Propeller ist poliert und ohne sichtbare Steinschläge oder Risse.
- Die De-Ice-Boots wurden mit Spezialmittel eingelassen und sind nun geschmeidig und UV-geschützt.

Die Boots regelmässig nach dem Flug mit LIQUI MOLY Delce Boots Care behandeln

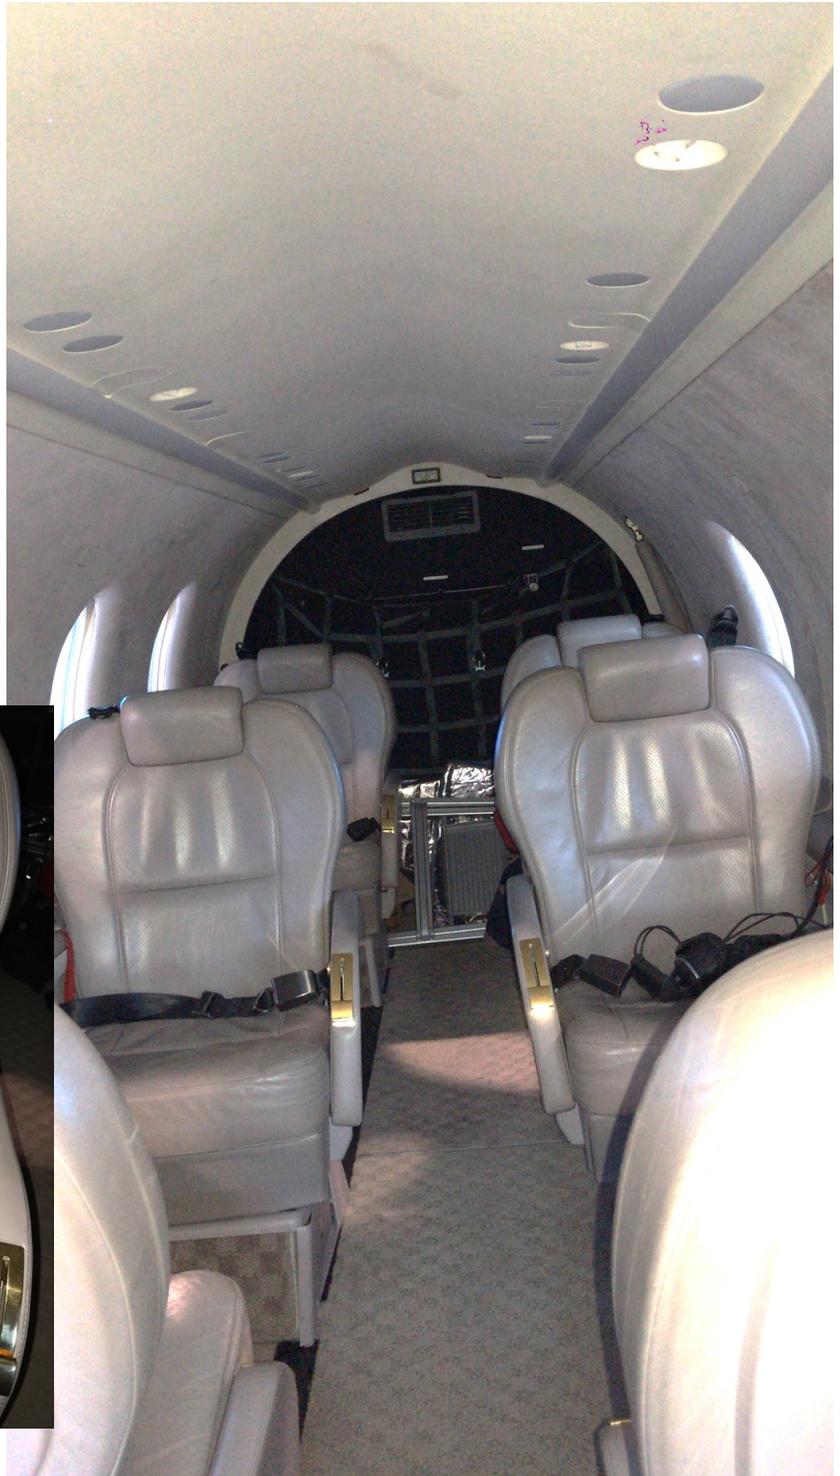
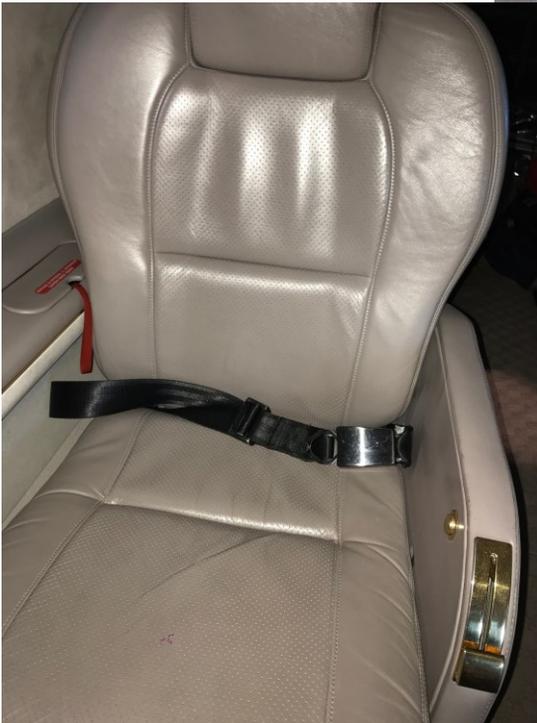
Innenraum gesamt mit Schleier belegt.
Fenster weisen innen leichte Kratzer auf.
Velours der Seitenverkleidung fleckig.
Leder trocken.
Unüblicher Geruch.

- Der Innenraum entspricht dem Alter und den genutzten Stunden.
Die Ledersitze sind ebenfalls dem Alter entsprechend im Zustand.
Das Leder ist nirgends brüchig oder rissig. Es wurde durch die eingesetzten Reinigungs- und Pflegemittel wieder geschmeidig.
Die Velours-Seitenwände sind nun fleckenfrei und tiefgengereinigt.
Der Himmel ist rissfrei und nun fleckenfrei.
Kunststoffverkleidungen seitlich sind teilweise locker bzw. die Halteclips ausgeleiert.

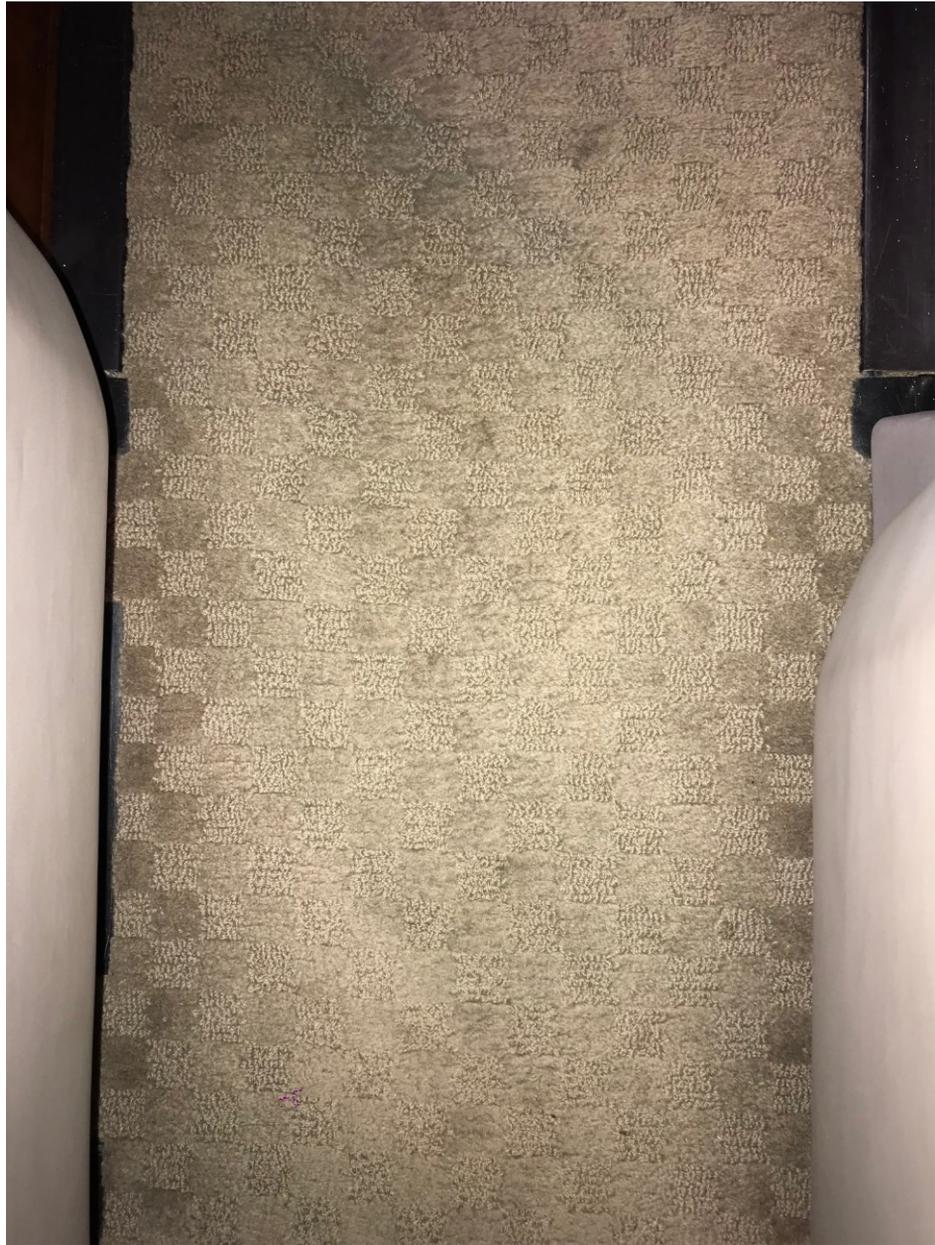
Teppichboden:
Generell stark ab-
genutzt und fleckig.

Teppich gereinigt,
shamponiert und mit
Sprühextraktionsgerät
zweifach behandelt.

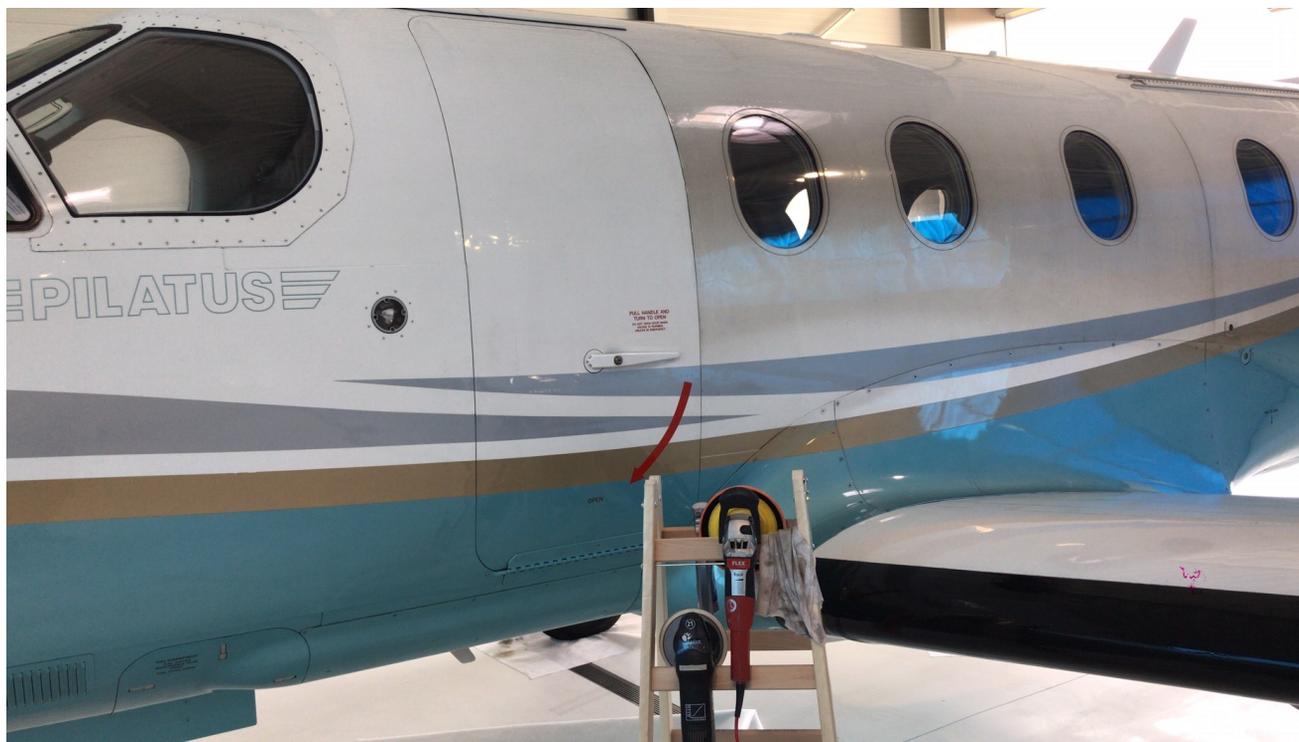
Nach dem ersten Politurdurchgang

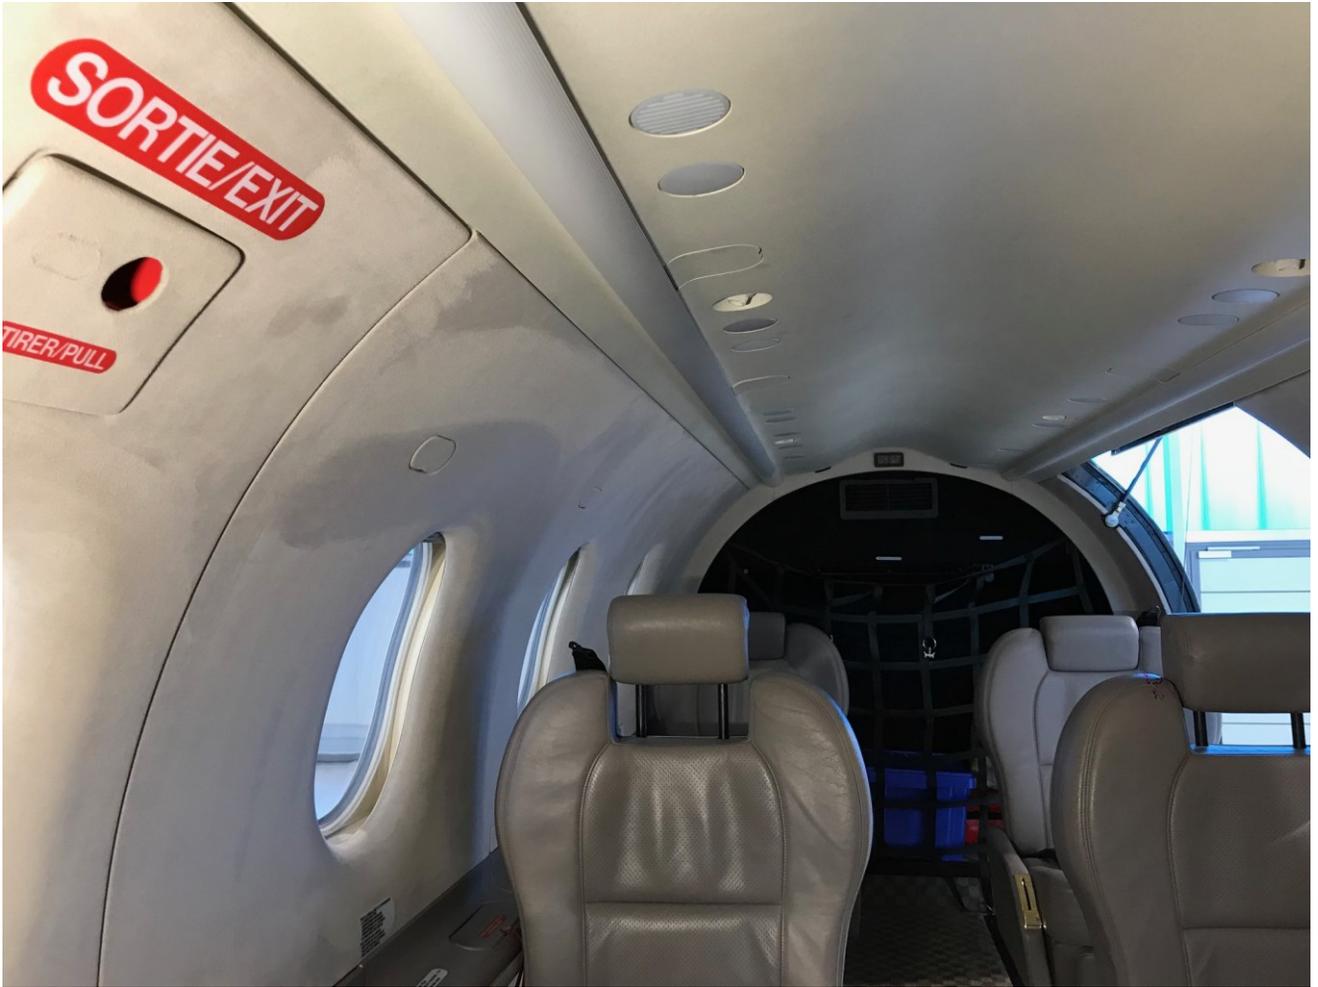
Velours-Seitenverkleidungen gereinigt und aufgefrischt.

Cockpit entstaubt

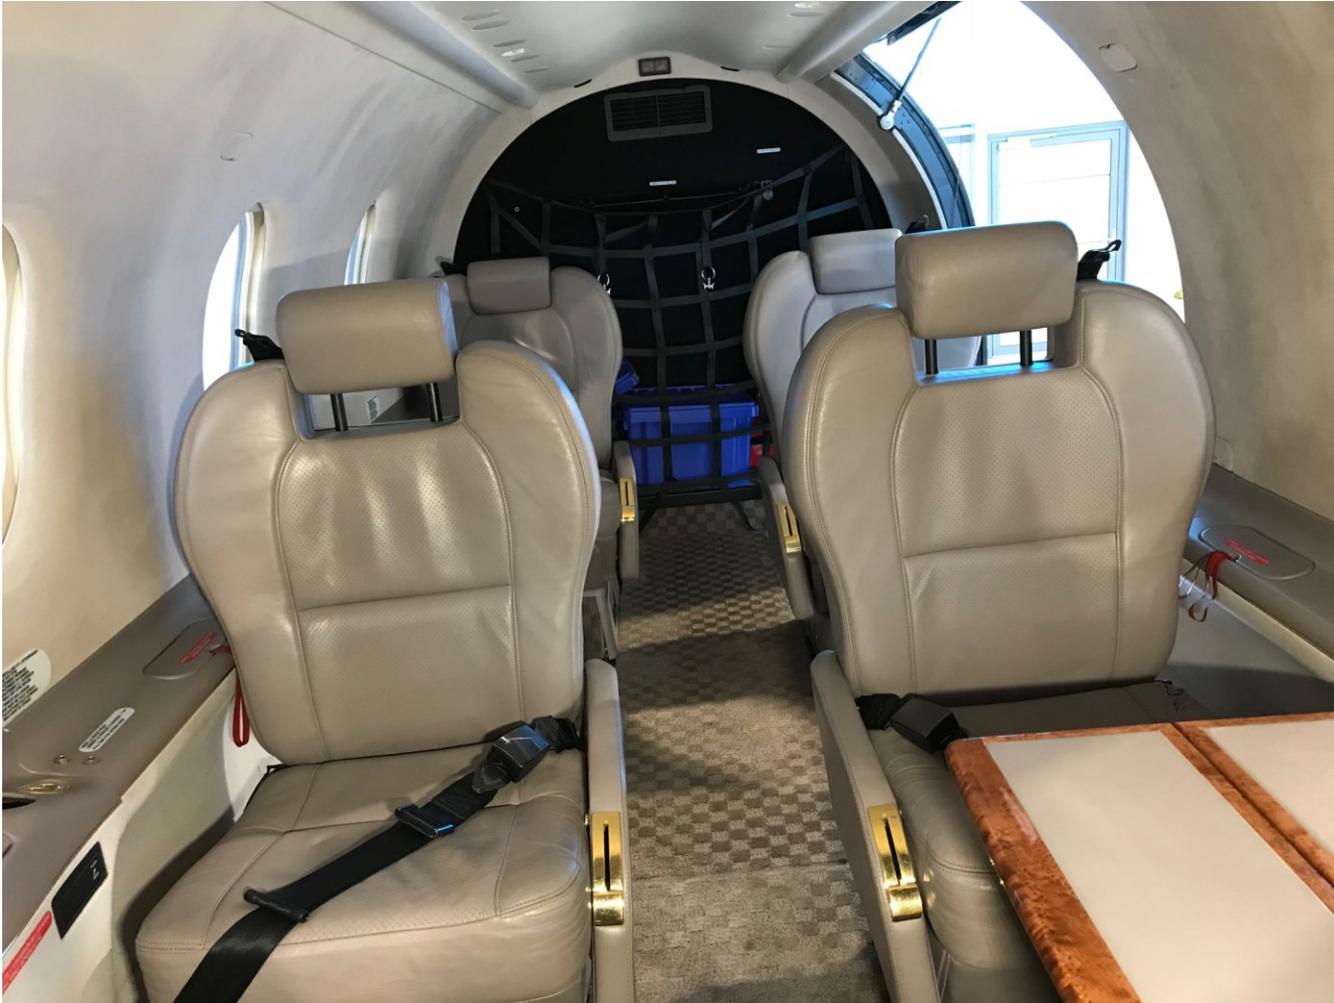
Leder gereinigt und mit silikonfreiem Spezialöl eingelassen

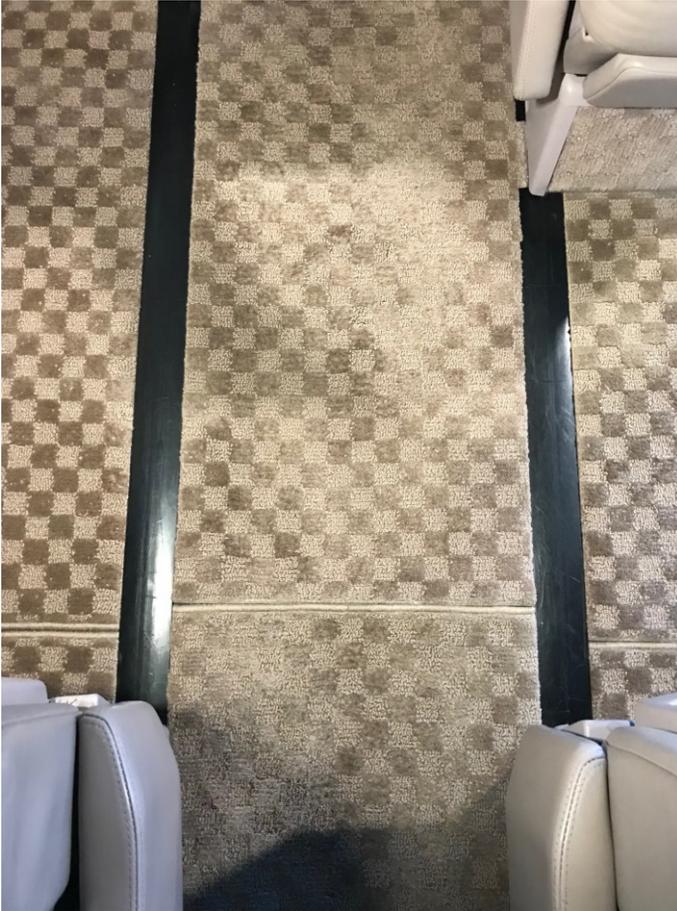
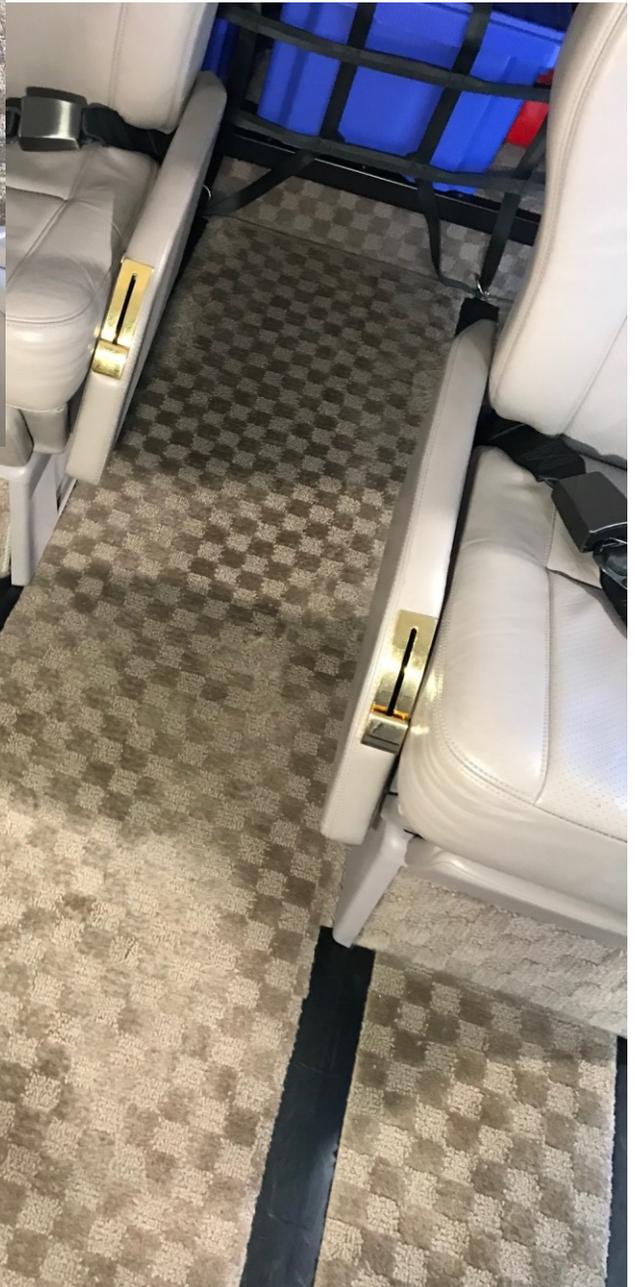
Zur Geruchs-
beseitigung
wurde ein
Ozongenerator
in der Kabine
eingesetzt.
